# Støbestilladser igen - igen

Det delvise kollaps på Egebækvej 27. september 2014

BRO 14-0-047.10

REDEGØRELSE FOR SVIGT AF STILLADS

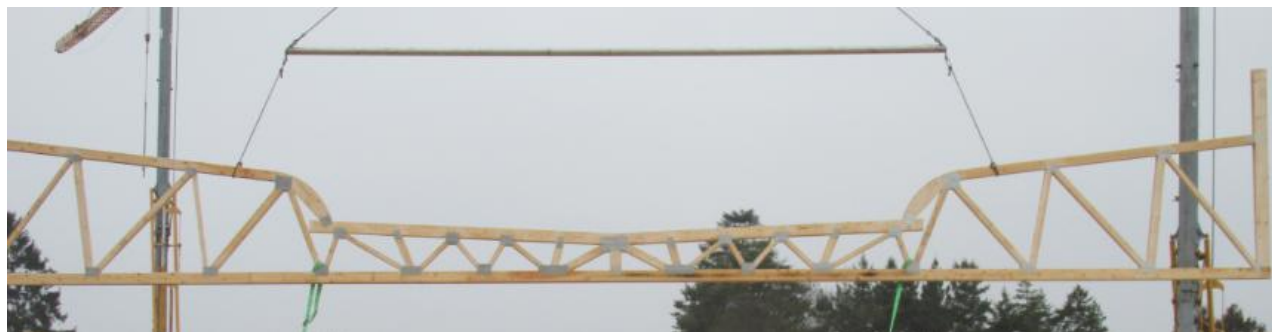
Spærene stod vinkelret på stålbjælkerne, der hældte op til 3,4% Her vist overdrevet!

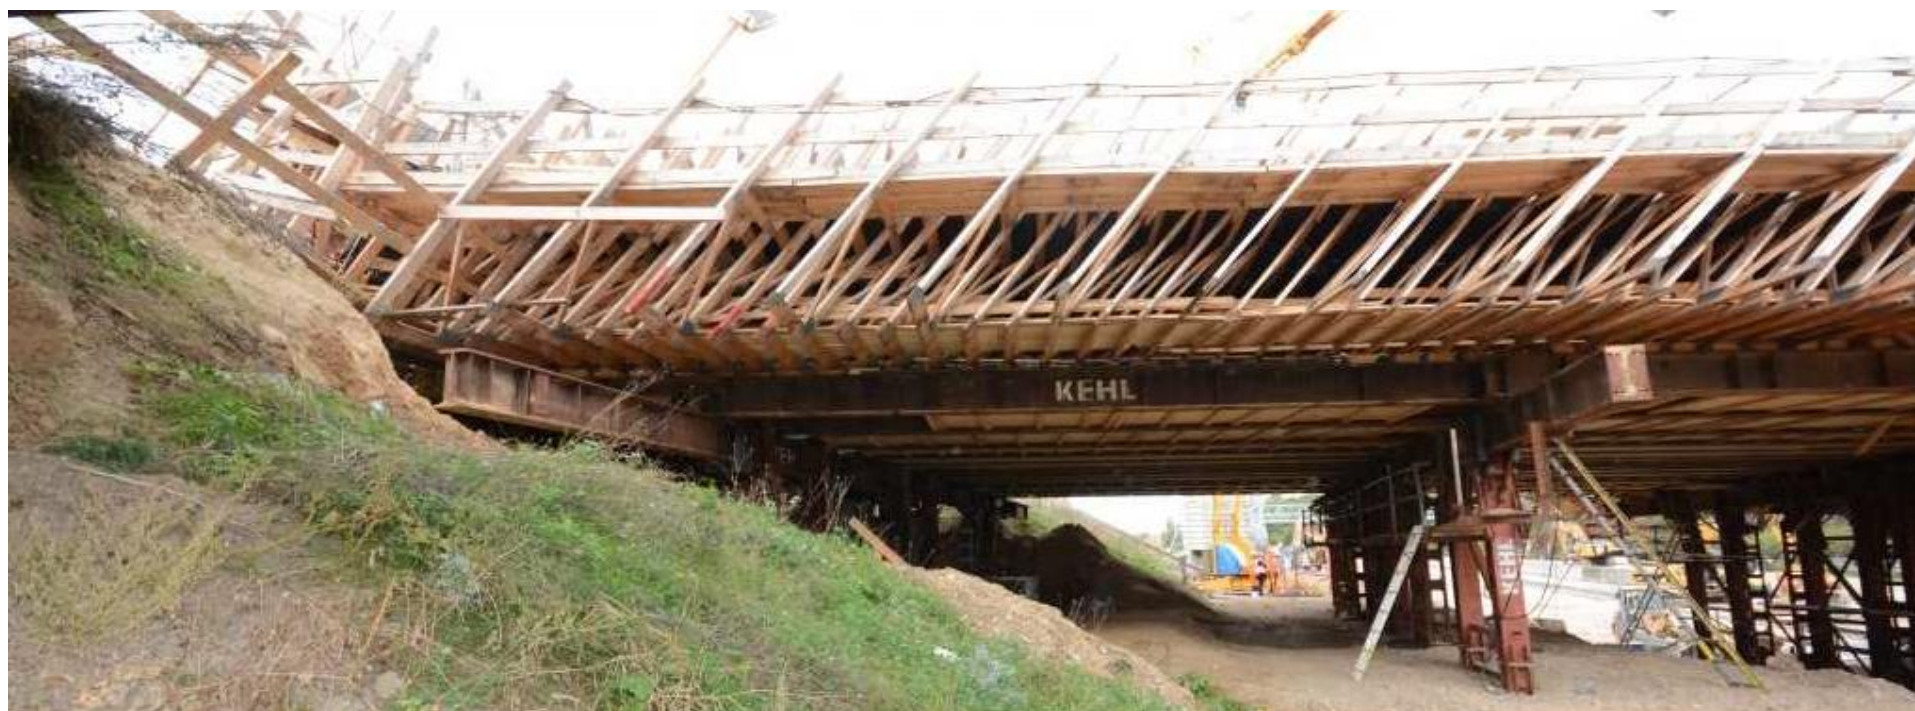
Spærene kæntrede

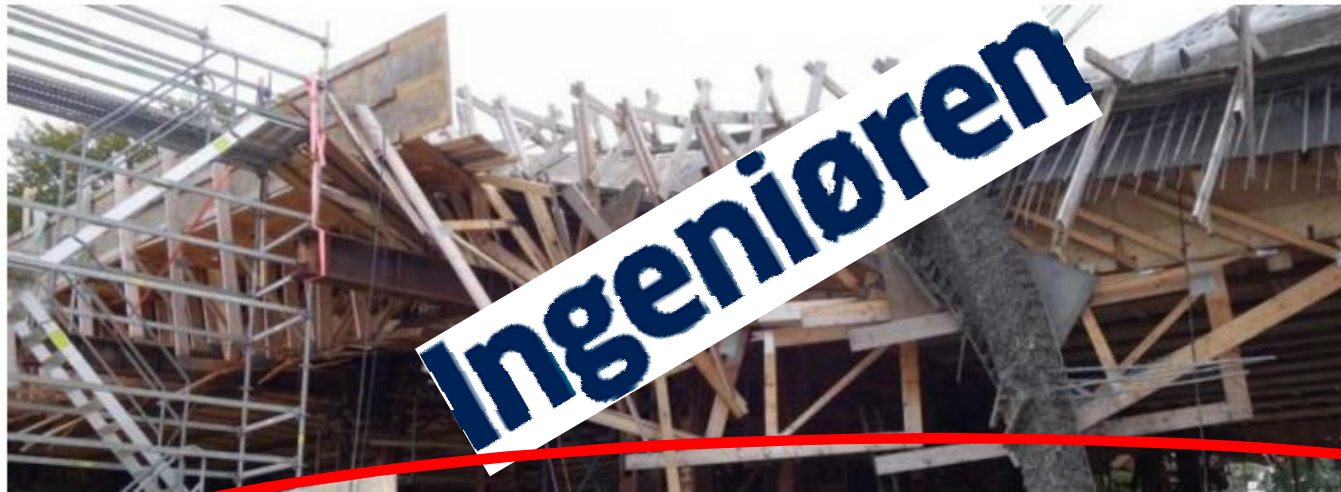
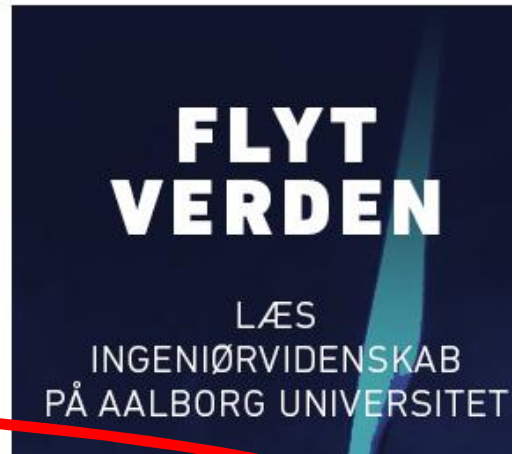
Hverken entreprenør, rådgivere eller spærleverandør kontrollerede, om stilladset til en bro over Helsingørmotorvejen kunne bære vægten af betonen. Derfor opdagede ingen, at der manglede langsgående lægter, konkluderer ekspertrapport.

'Der er ikke nogen form for længdeafstivninger på de midterste ca. 9 m af brobanetværsnittet, hvor hovedparten af betonmassen er placeret. Langsgående vandrette kræfter i denne del skal derfor føres ud til siderne for at komme hen til de alt for få skrålægter, der i øvrigt er alt for spinkle til at optage de forudsatte vandrette kræfter i broens længderetning,' konkluderer eksperterne.
