# FORSTÆRKNING AF LINDENBORG PÆLEDÆK DANSK BRODAG 2019

# BELIGGENHED

# LINDENBORG PÆLEDÆK

UDFØRELSESFASEN

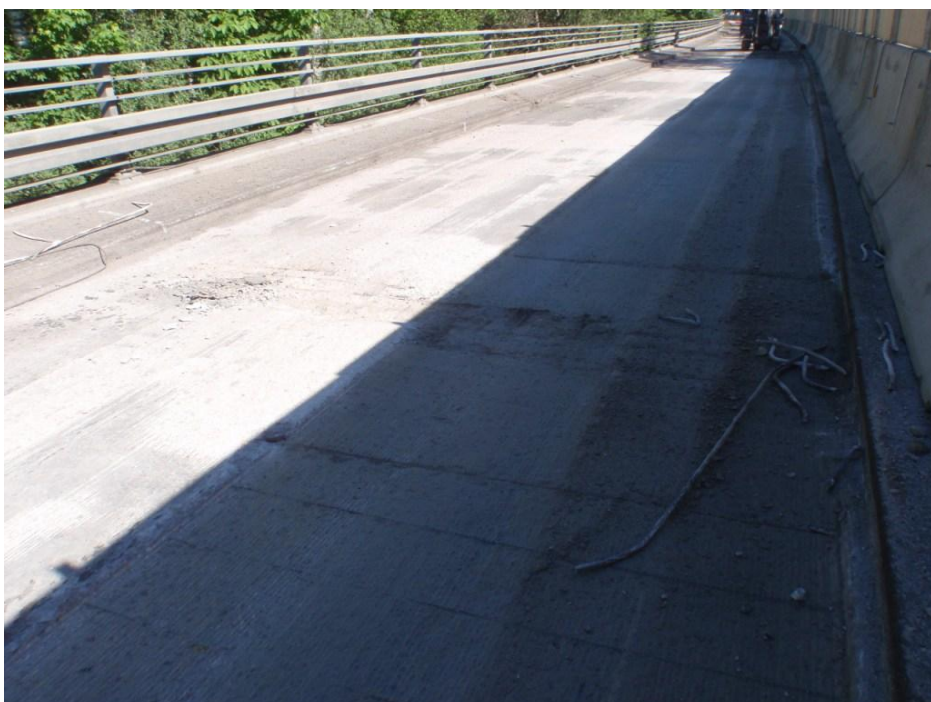
*Generelt en fornuftig stand af betonen efter 1. fræsning.*

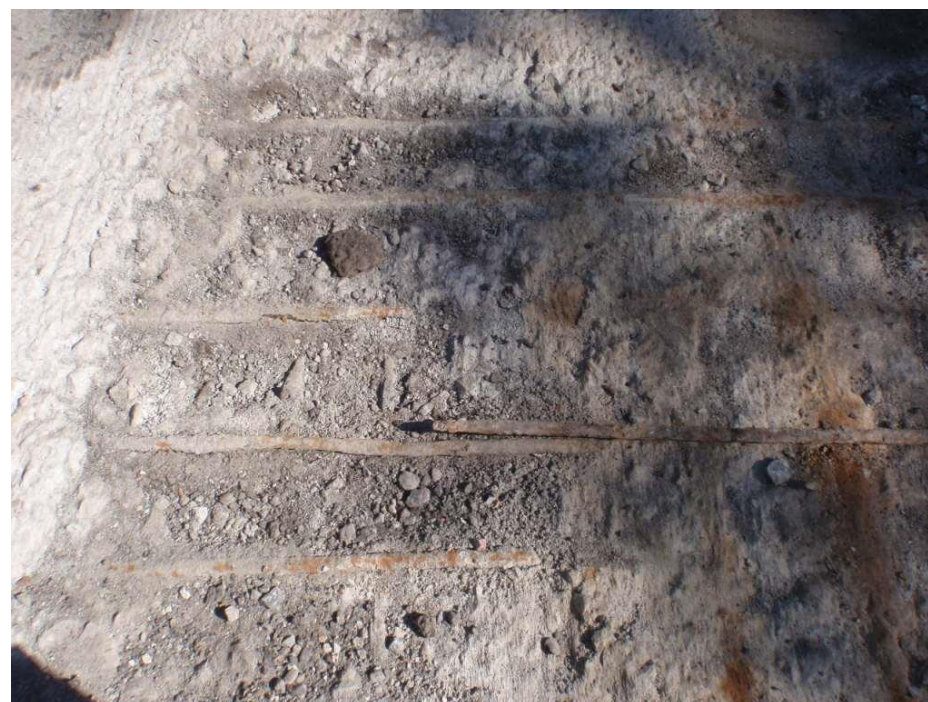
*Dog enkelte områder med dårlig beton og korroderet armering.*

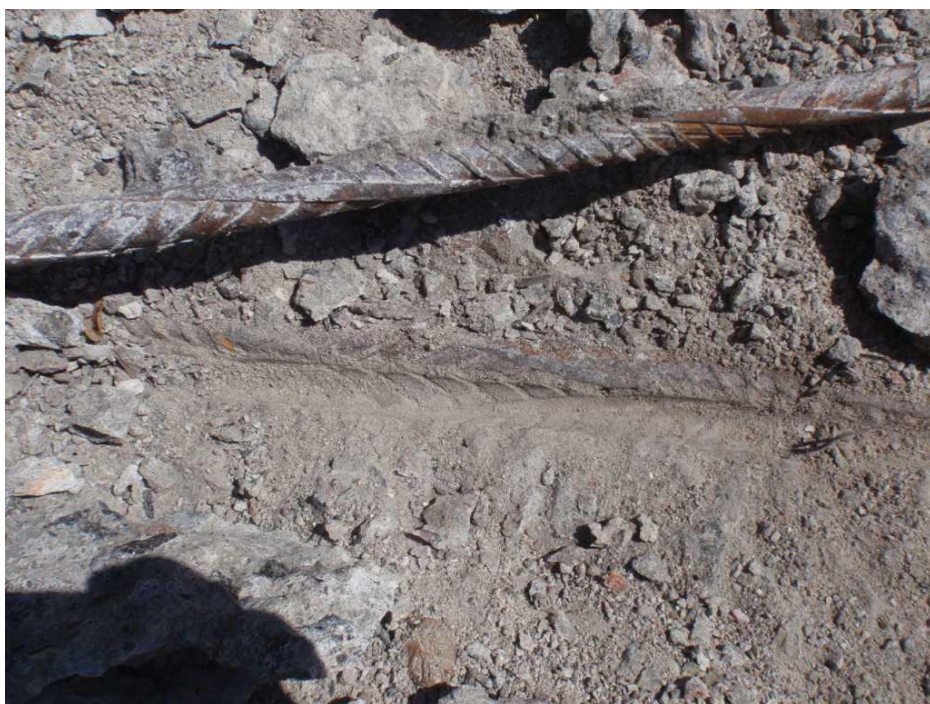
*Aftegninger fra ribber.*

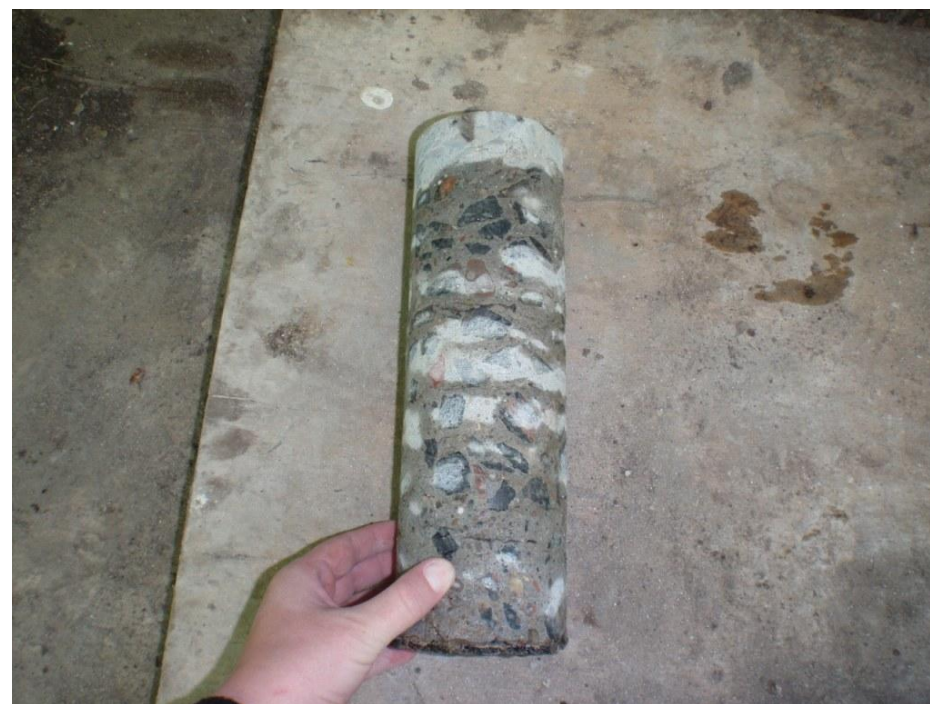
*Borekerner til kontrol.*

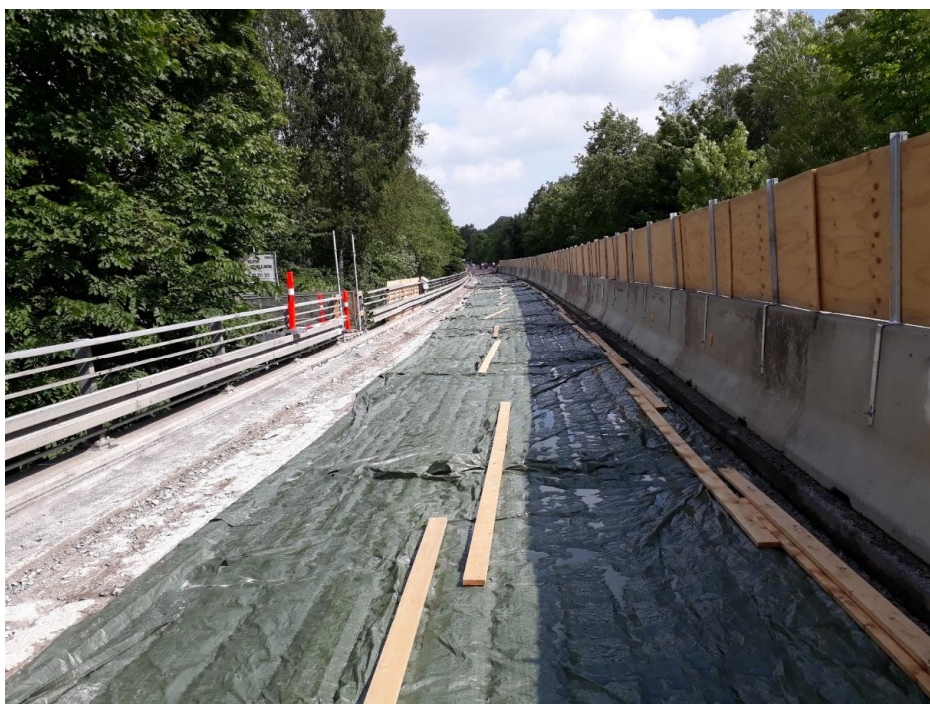
*Afdækning med presenninger...*

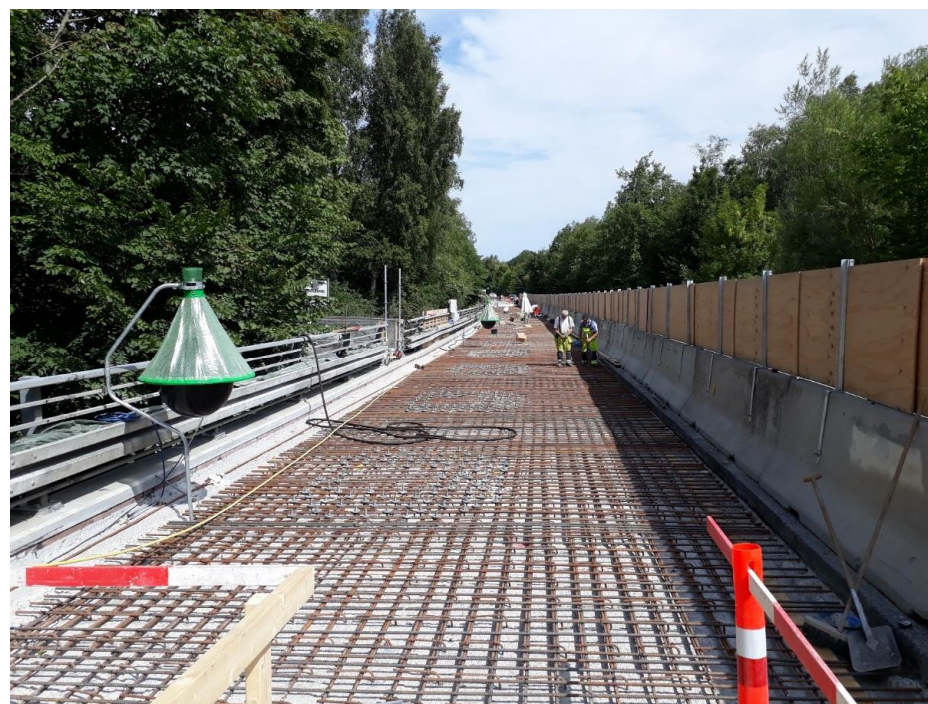
*...blev efterfulgt af strålende solskin... og klæg!*

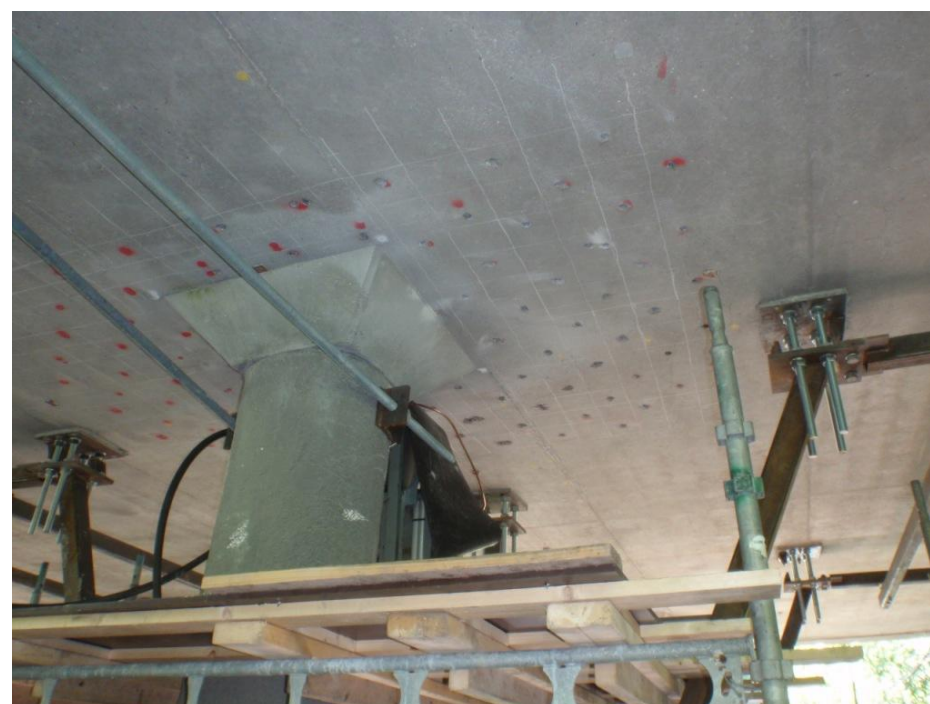
*Hulboring fra US brodæk.*

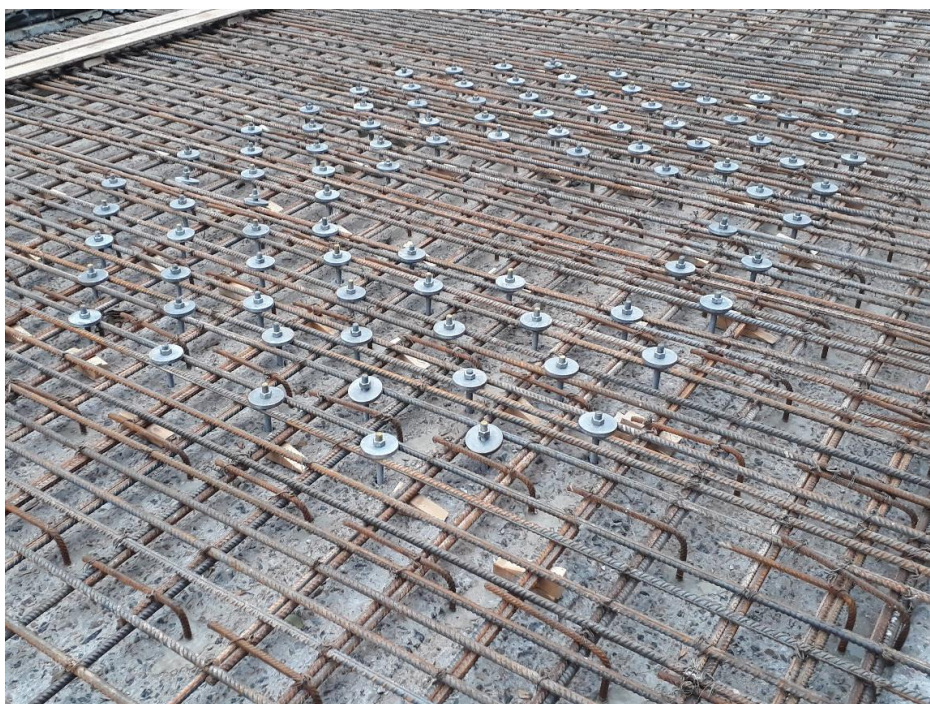
*Forskydningsdorne etableret.*

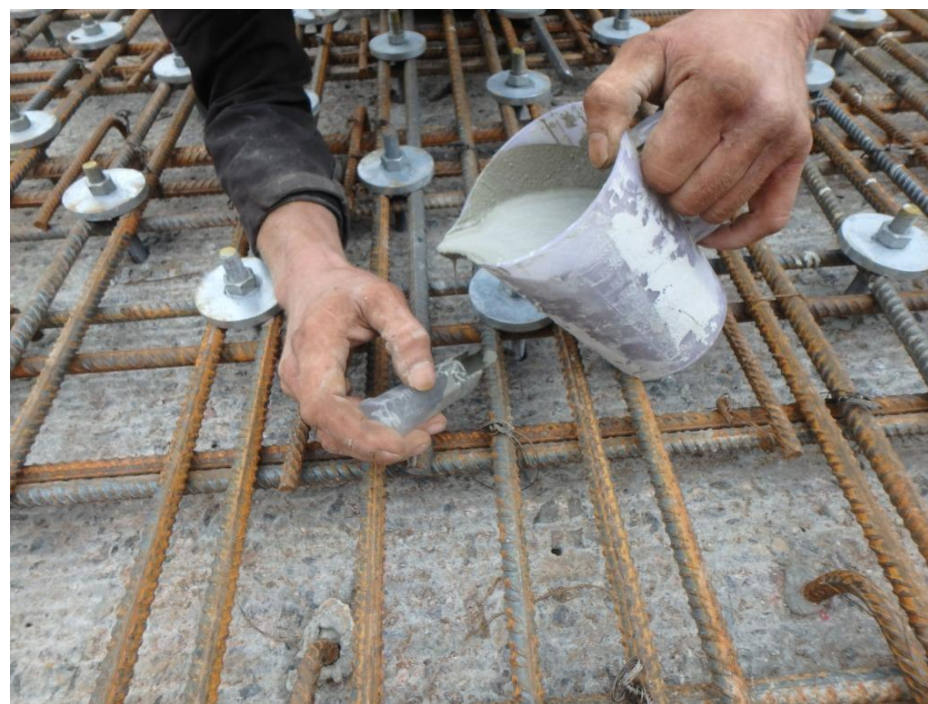
*Injicering pågår.*

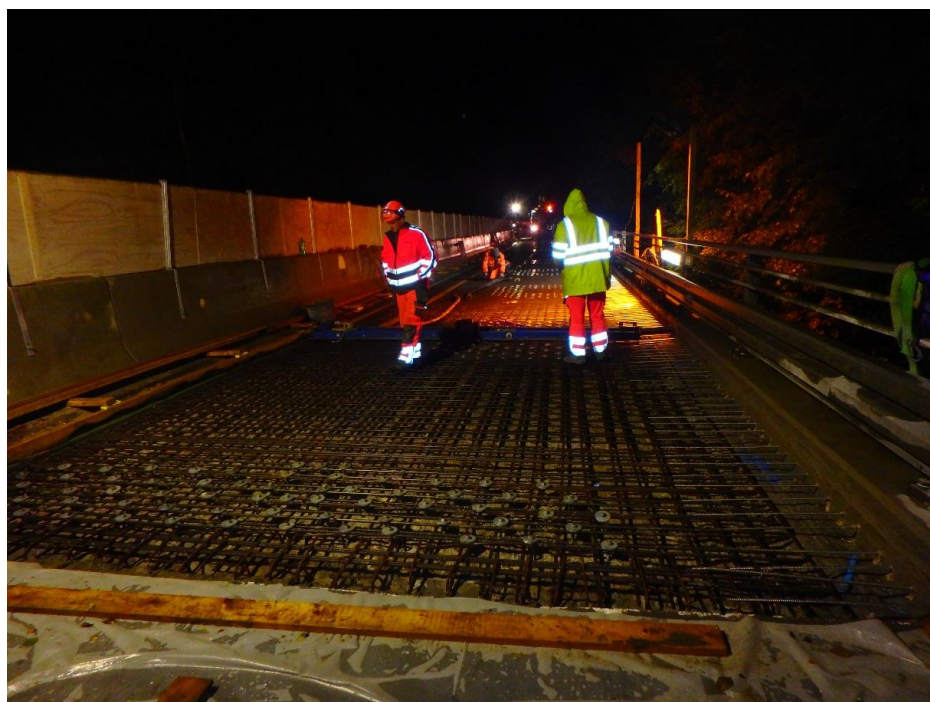
*Etape 2, del 2: Opstart kl. 03.40.*

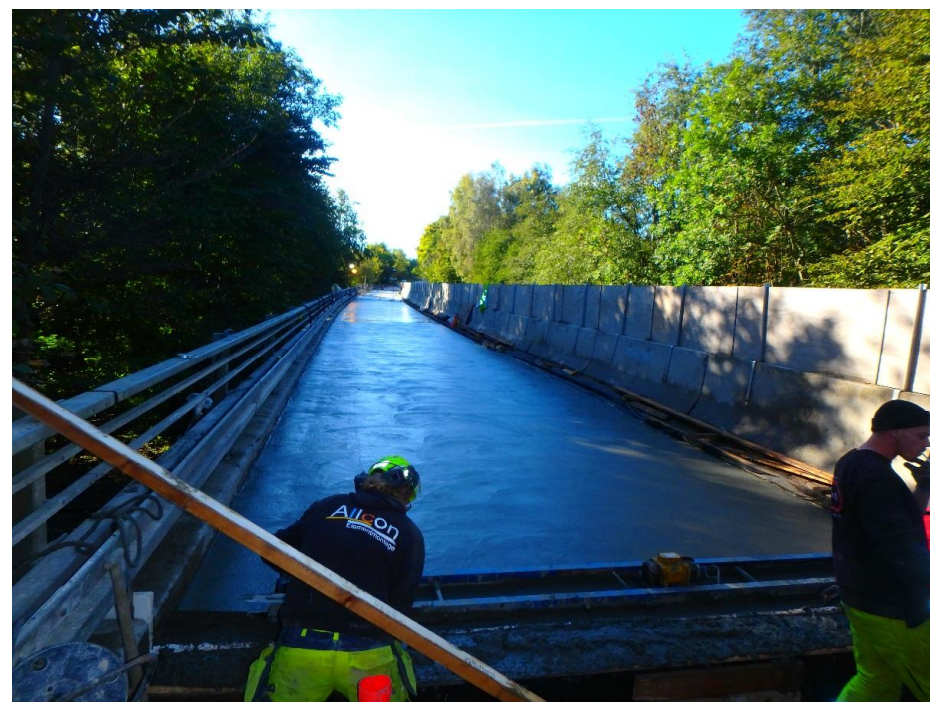
*Etape 2, del 2: Færdig kl. 9.50.*

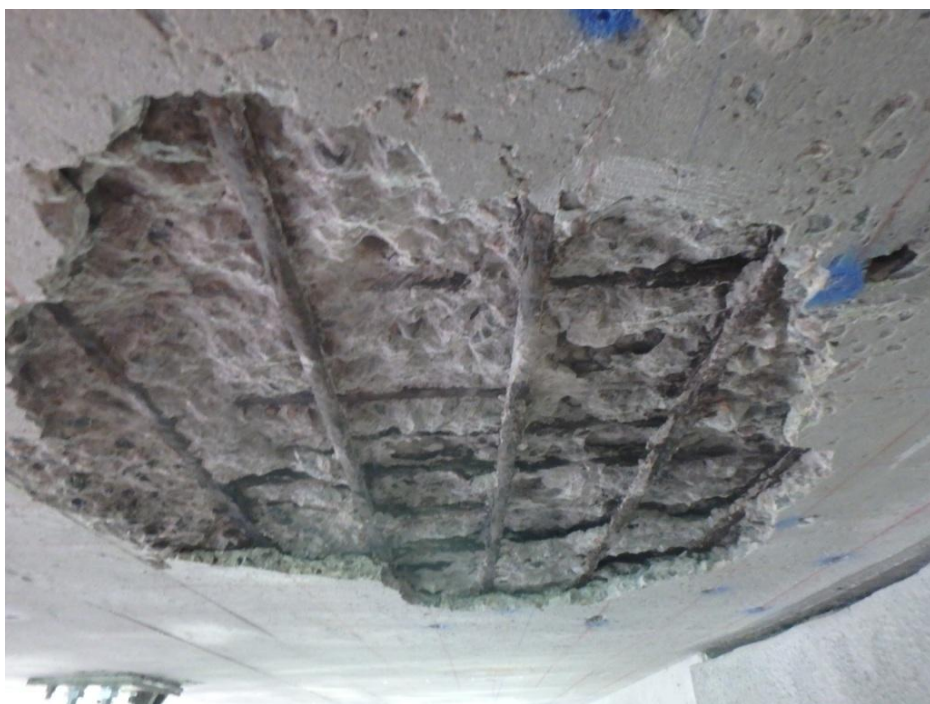
*En mindre reparationen der "løber" ved behugning.*

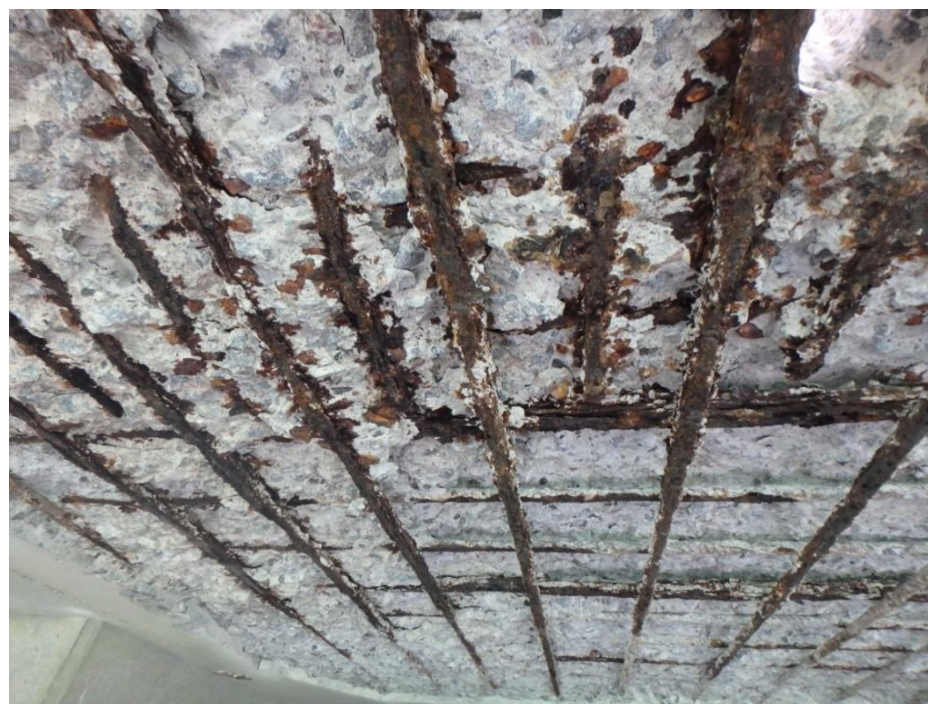
*Korroderet og gennemtæret armering på US brodæk.*

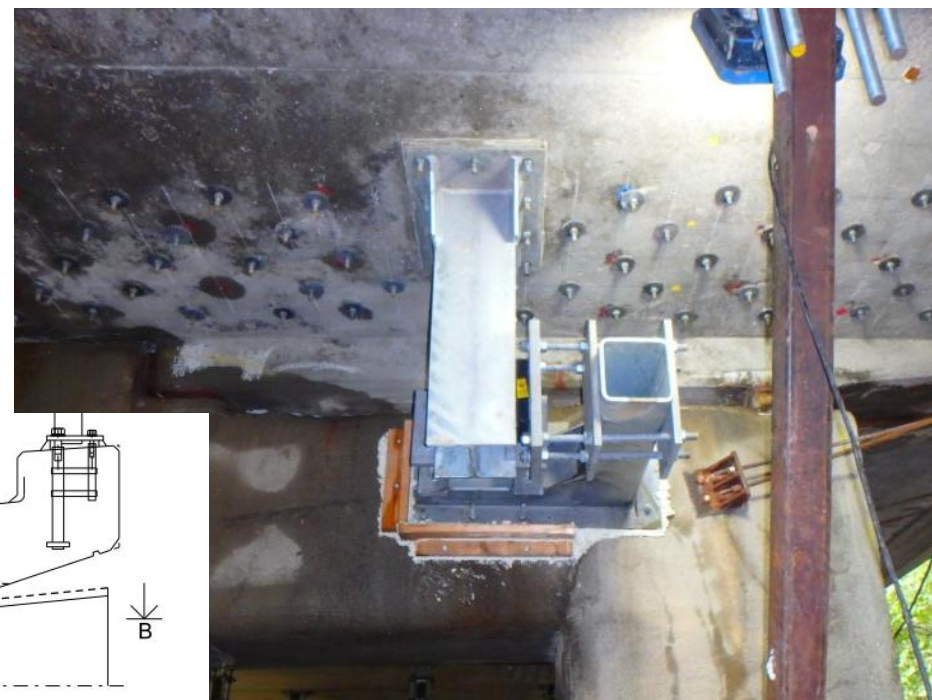
Stålkonstruktion for side- og endestyr.

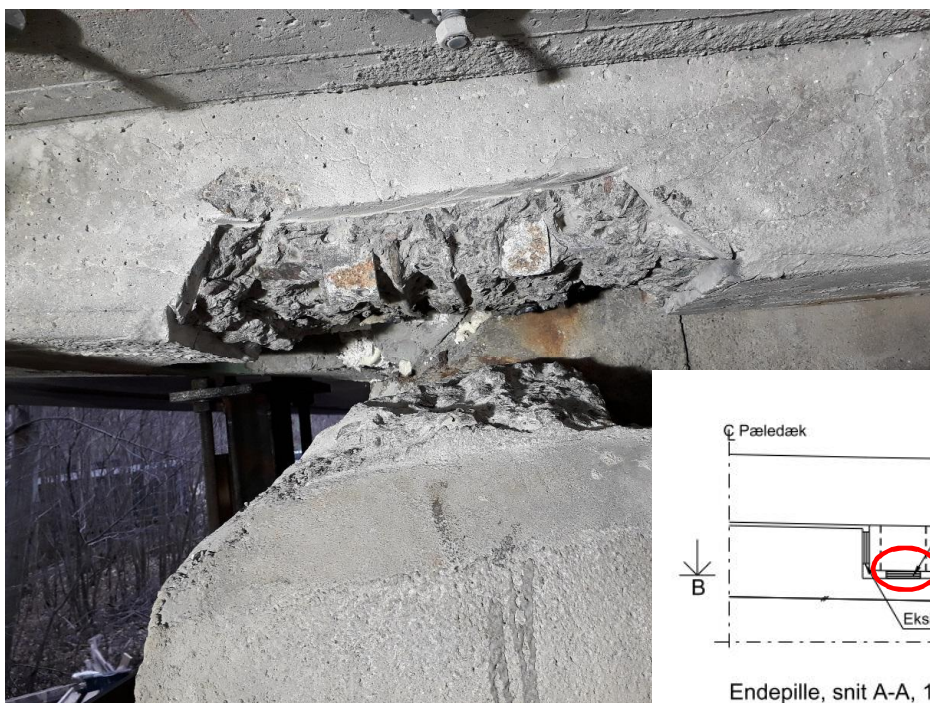
*Nedbrydning af lodret leje udført*

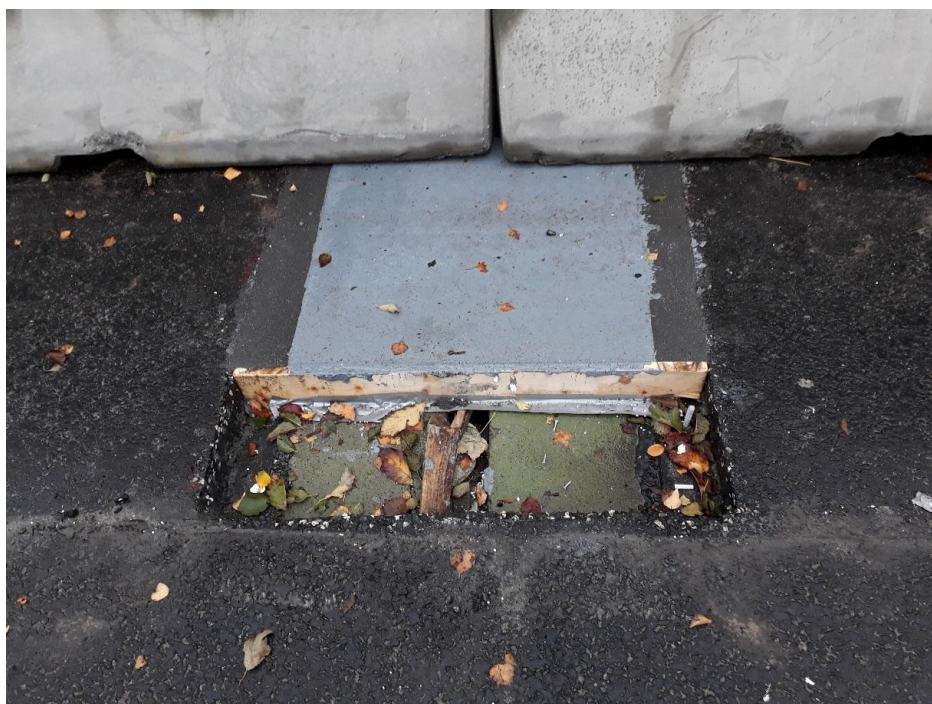
*Etapeskel i fuge.*

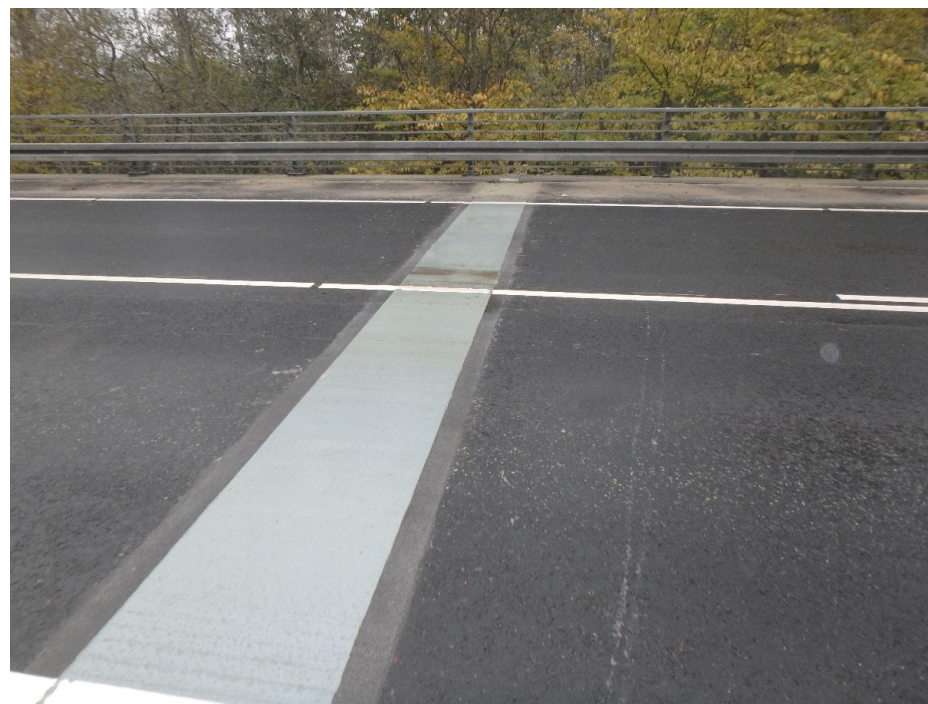
*Færdig fuge.*
