Reparation af  
overbygningen på  
Thorstedvej efter  
påkørsel

SYSTRA Danmark

Dansk Brodag 2025

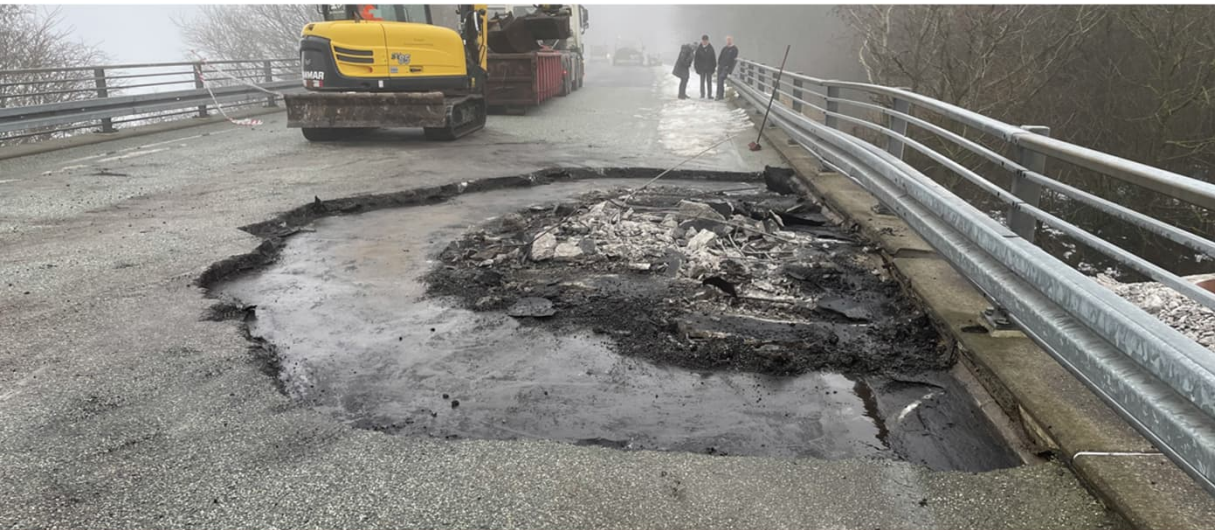
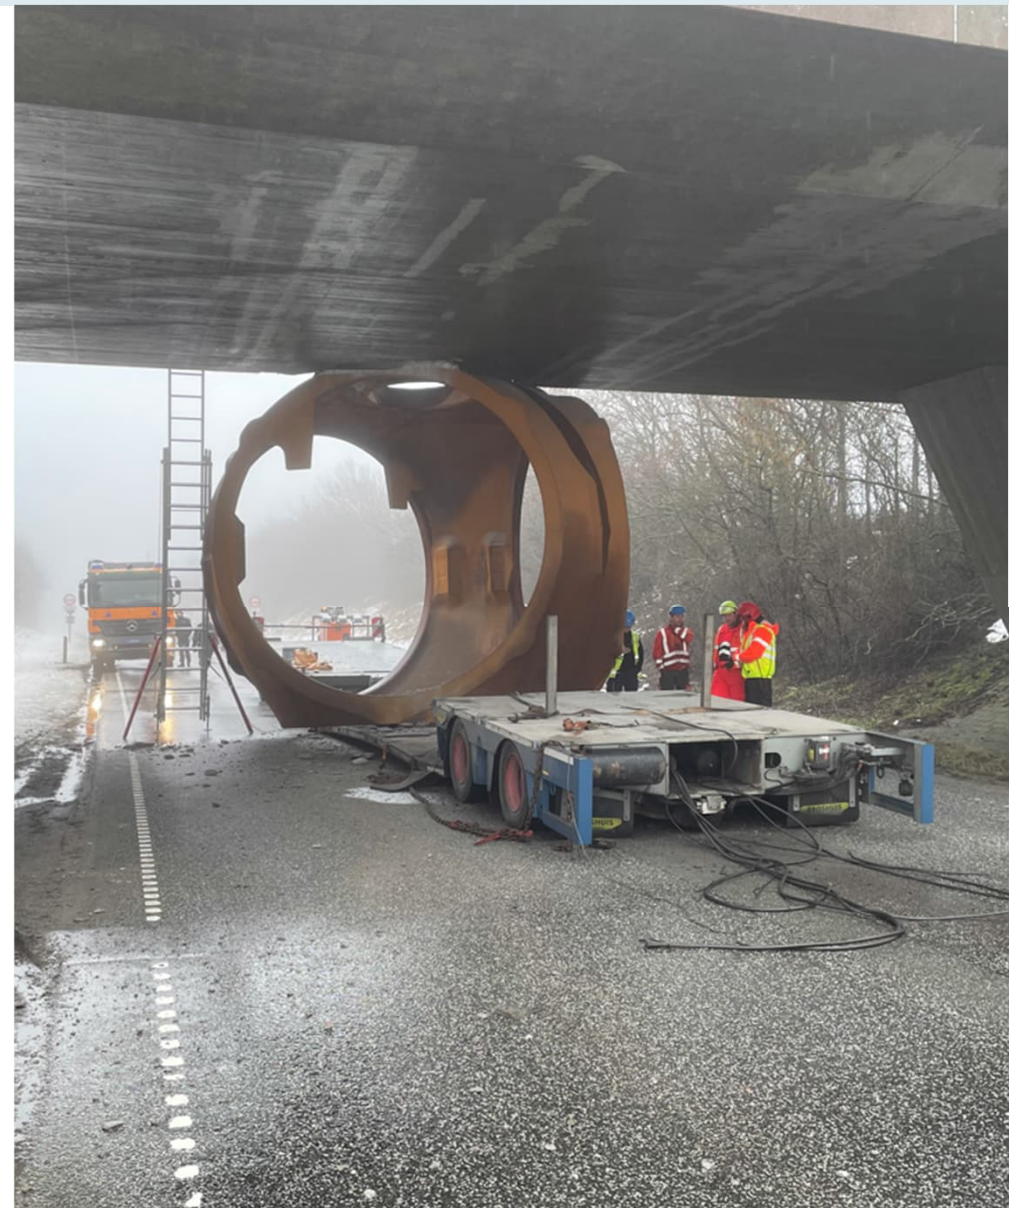
- Særtransport med vindmøllenav ved 80km/t
- Nav kilet fast mellem bro og underført vej
- Gennemlokning af brodæk i et område på 7x5 m, ydre perimeter.
- Blotlægning af spændkabler

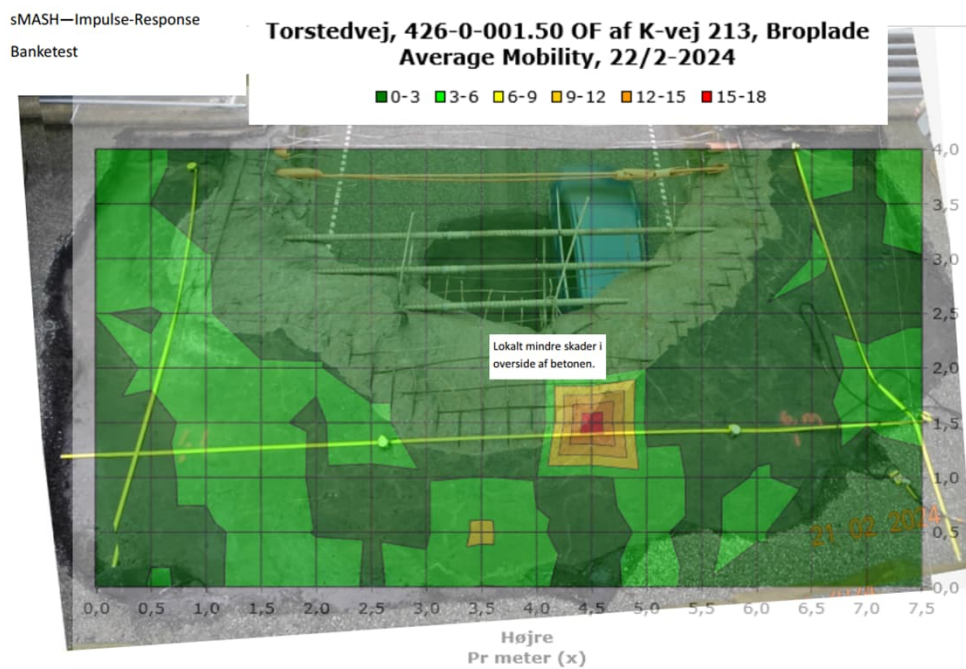
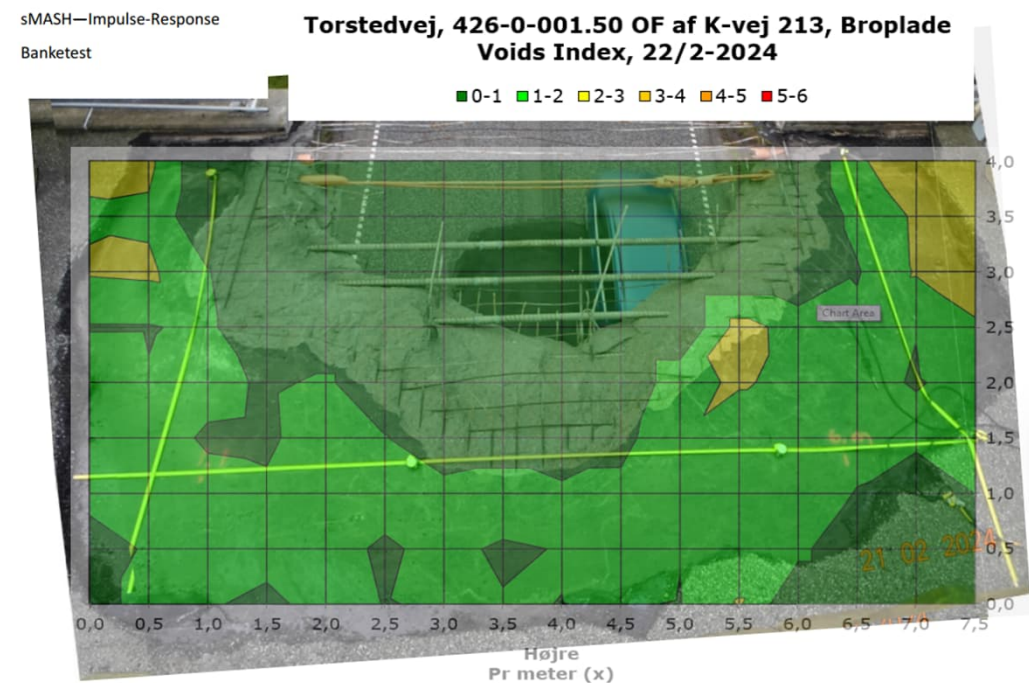
- Beskadiget og skruk beton blev fjernet
- Efterspændingskabler blev kontrolleret visuelt for skader
- Impulsrespons tests indikerer områder med skruk beton
- Udført af Vejdirektoratet

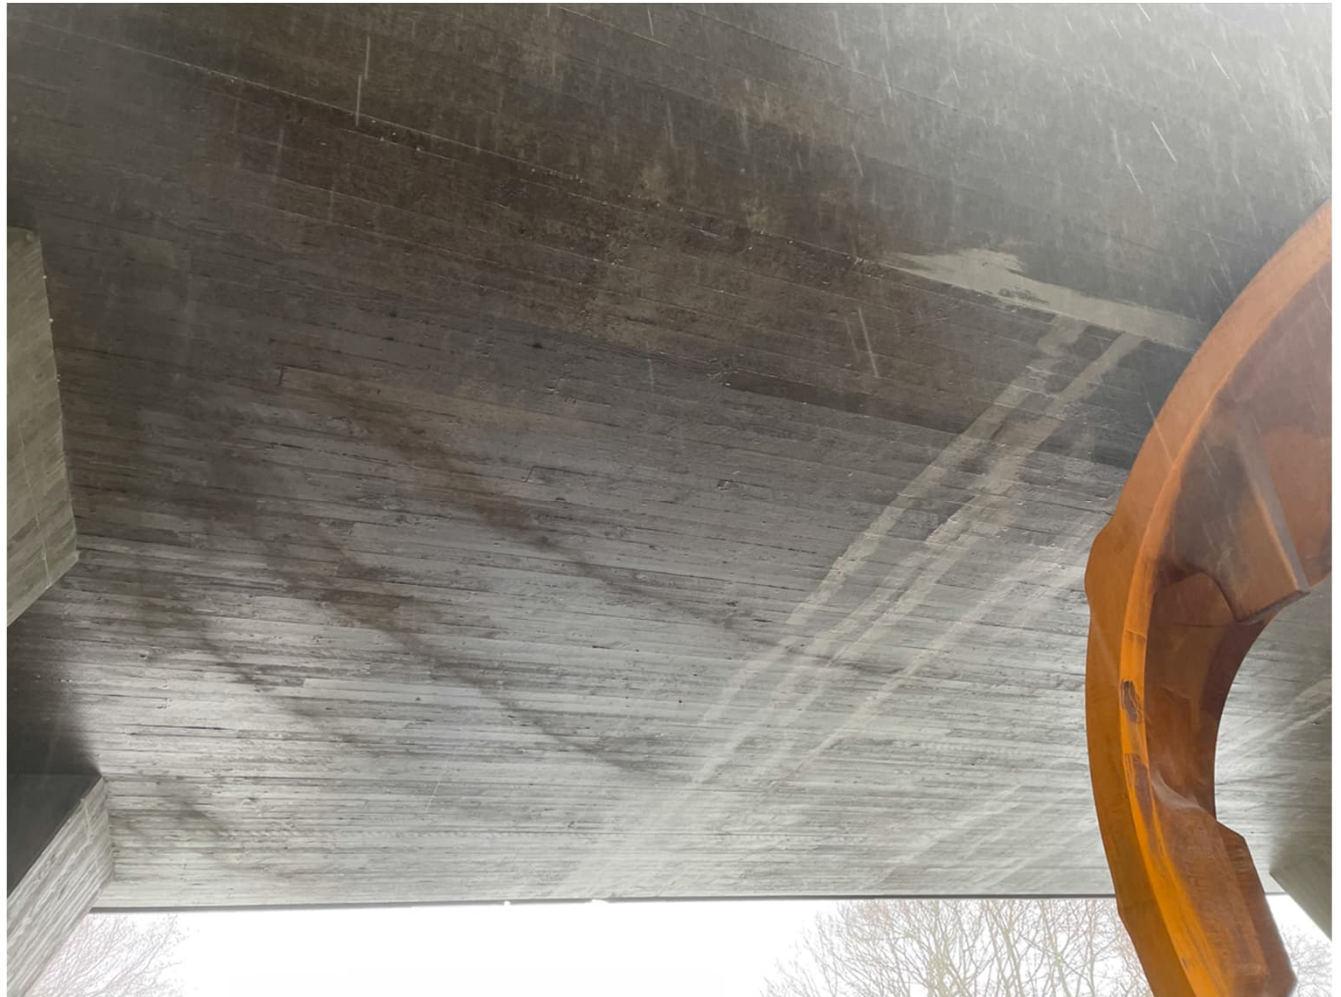
Cirkulært revnemønster blev observeret på undersiden efter ulykken.

- Revnevidden blev målt til 0.08 mm og dybden til 30 mm.
- Ved besigtigelse d. 21.02.24 kunne revnerne ikke længere konstateres visuelt.

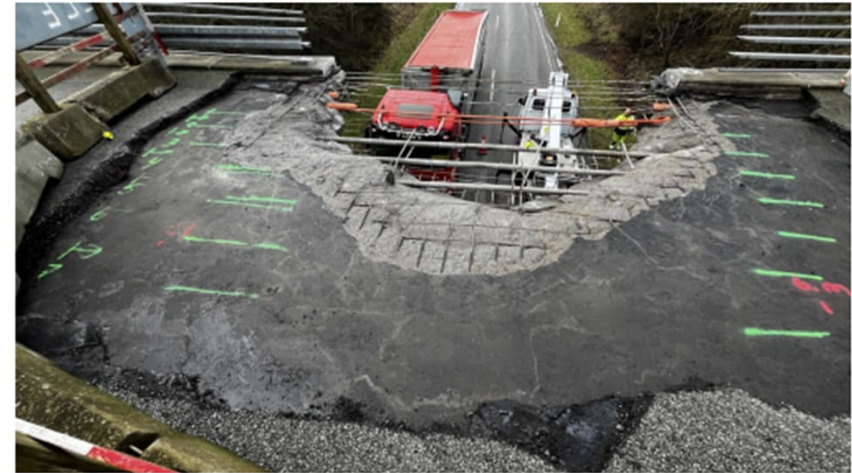
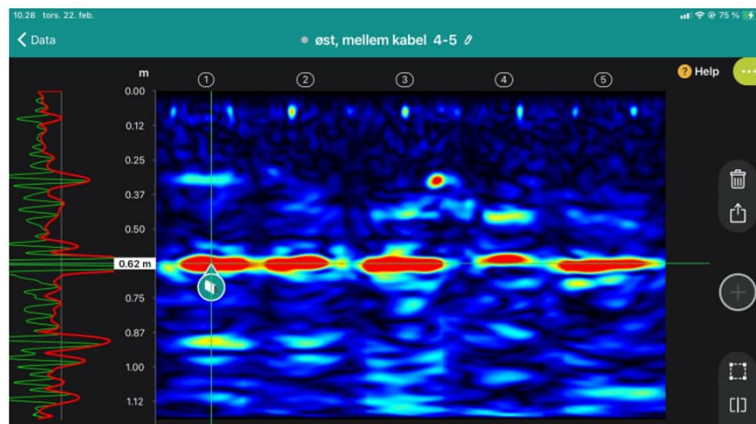
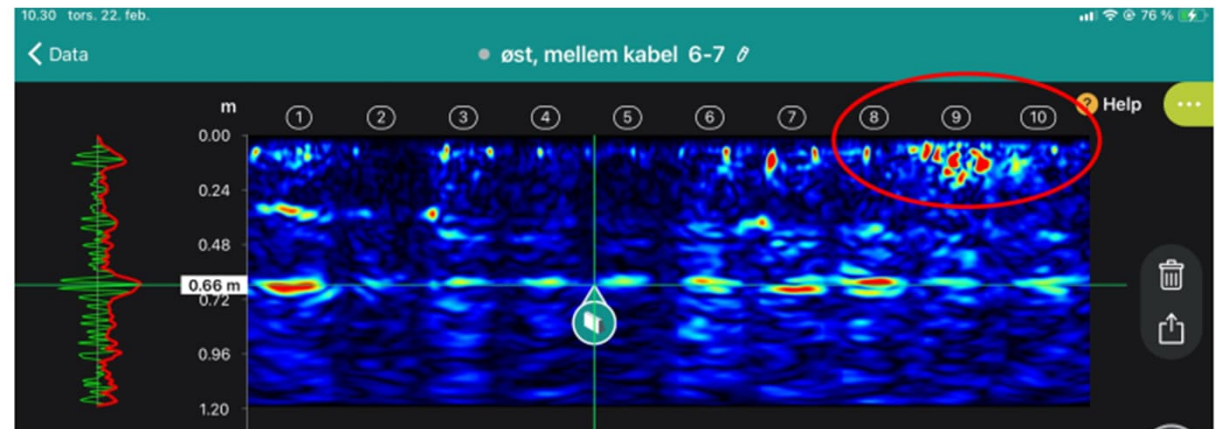
- Tests med ultralyd viser betonens integritet i dybere lag
- Udført af Vejdirektoratet

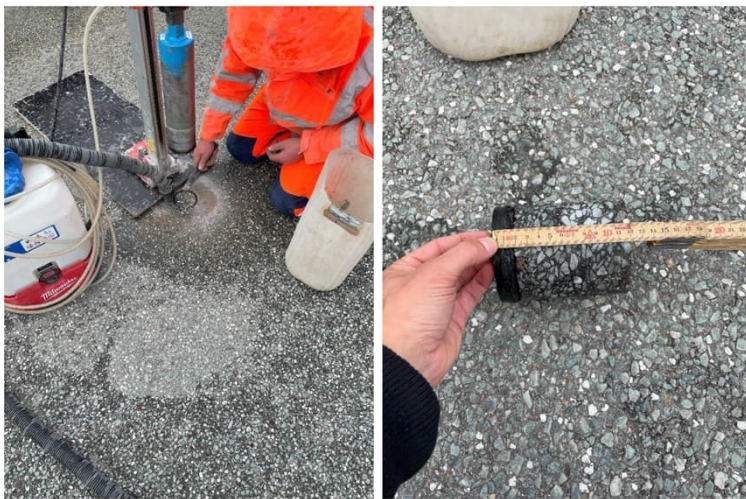
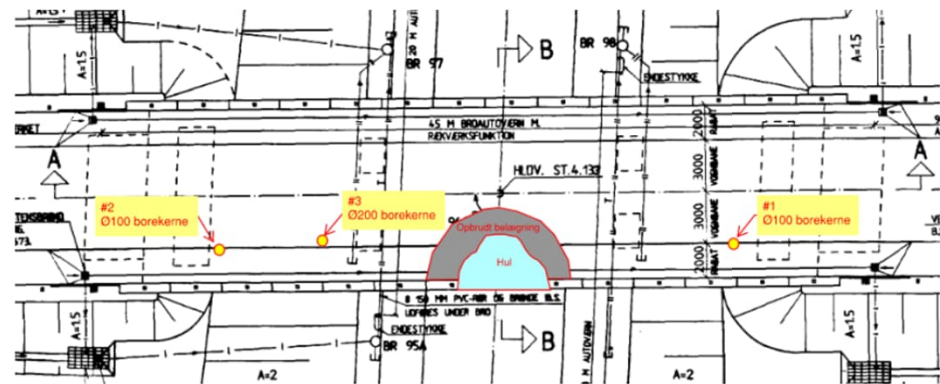
- Belægning og fugtisolering på det resterende brodæk blev testet.
- Resultater:
  - Membranen viser ingen vedhæftning til betonen
  - Den manglende vedhæftning kan ikke tilskrives ulykken
  - Udover den manglende vedhæftning er membranen i god stand

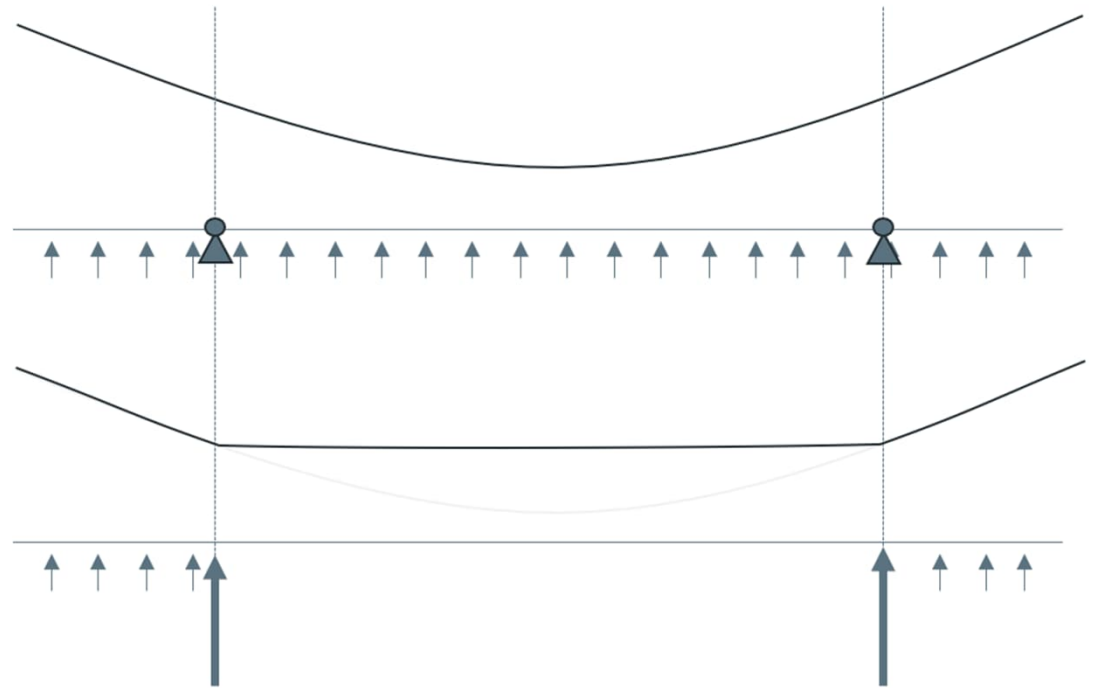
Kablerne har rettet sig ud over længden af den beskadigede zone

Ved brug af scanningen og oprindelige tegninger kan de omfordelte kabelkræfter bestemmes.

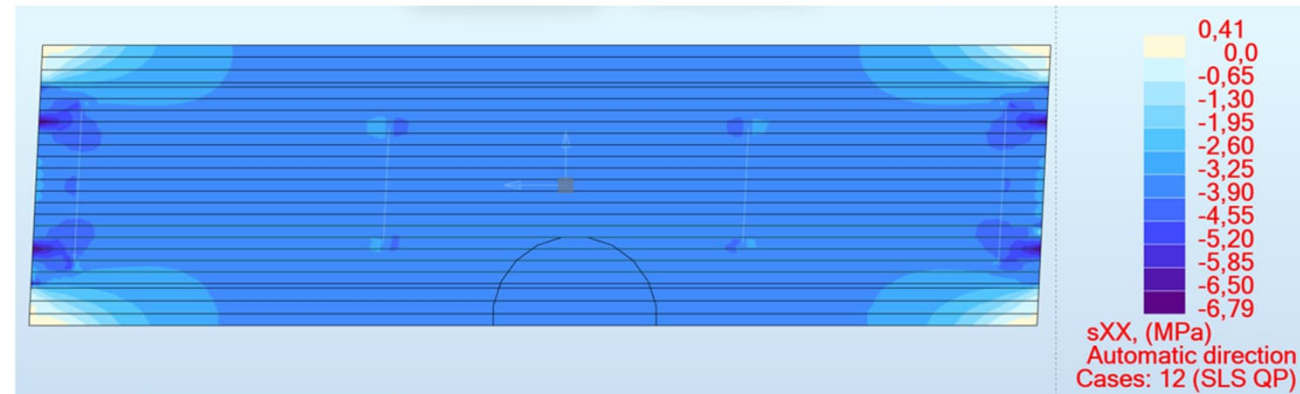
Inden påkørslen

Efterspændingen, som normalt er til gavn for konstruktionen, har nu en negativ effekt.

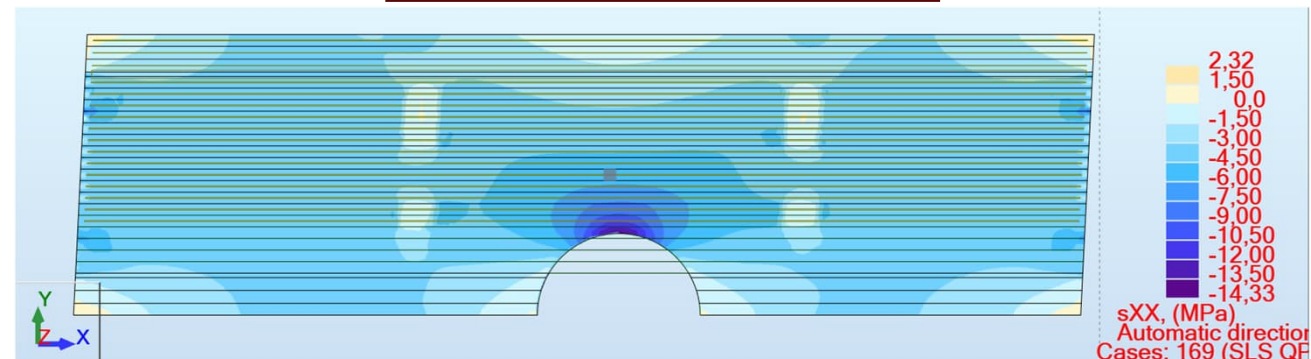
Efter påkørslen

Skaden har medført en ny ligevægt, hvor spændingerne er forøgede lokalt

7 → 14 MPa

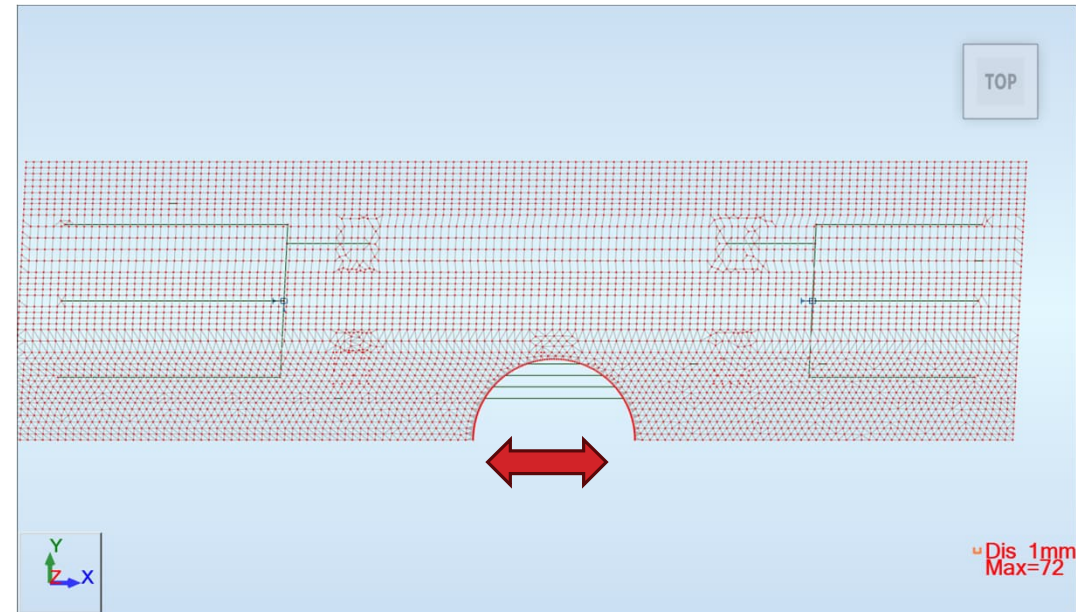
- At tvinge brodækket tilbage til udgangspunktet, ville medføre en risiko for at overspænde linerne og/eller beskadige broen yderligere
- Alternativer afsøges derfor

Broens tvinges tilbage i oprindelig tilstand.

1. Donkrafte tvinger åbningen større
2. Den skadede zone udstøbes
3. Trykket aftages og den nystøbte beton (samt omkringliggende) vil være i tryk
4. Krybning og svind af den nystøbte beton vil medfører at overlejringstrykket gradvist vil falde.

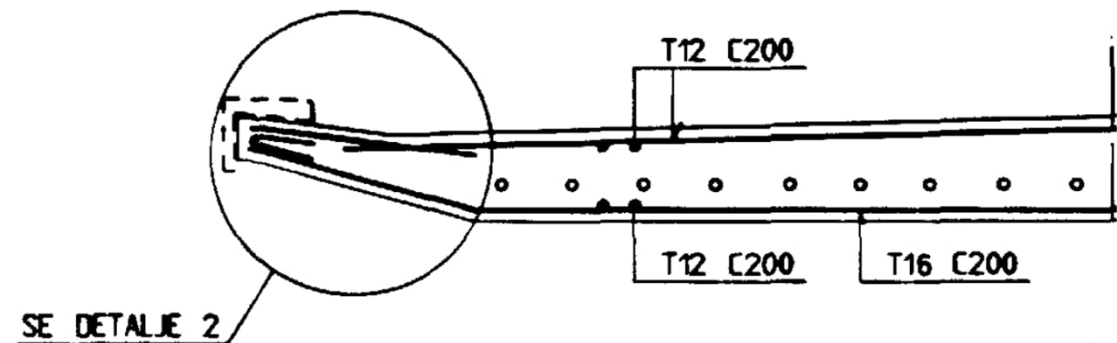
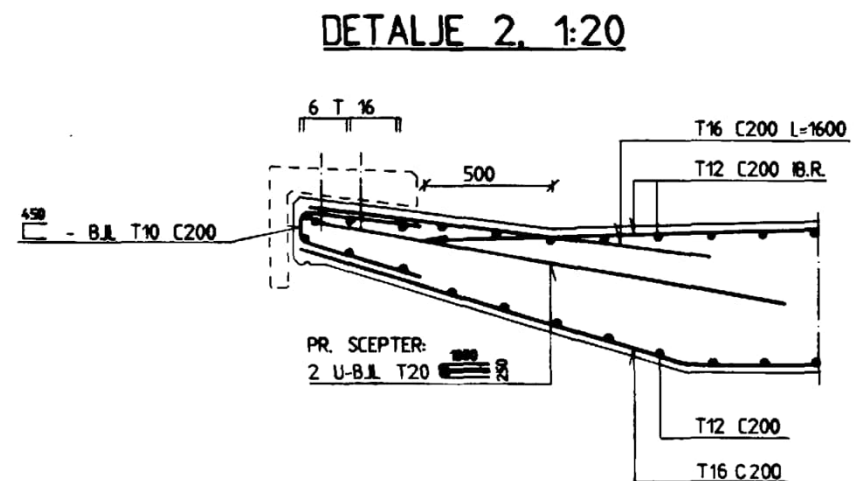
1. Utilstrækkelig frihøjde medfører spærring af underført vej.
2. Den nystøbte beton er trykspændingsfri og behandles som slapt armeret.
3. Tilstødende eksisterende beton er svagt armeret. Især forskydning er problematisk.

1. Den skadede zone udstøbes
2. Den nystøbte beton er trykspændingsfri
3. Kraften i de fritlagte kabler beregnes ud fra kabelforløbet
