# FORSTÆRKNING AF LINDENBORG PÆLEDÆK DANSK BRODAG 2019

# BELIGGENHED

# LINDENBORG PÆLEDÆK

UDFØRELSESFASEN

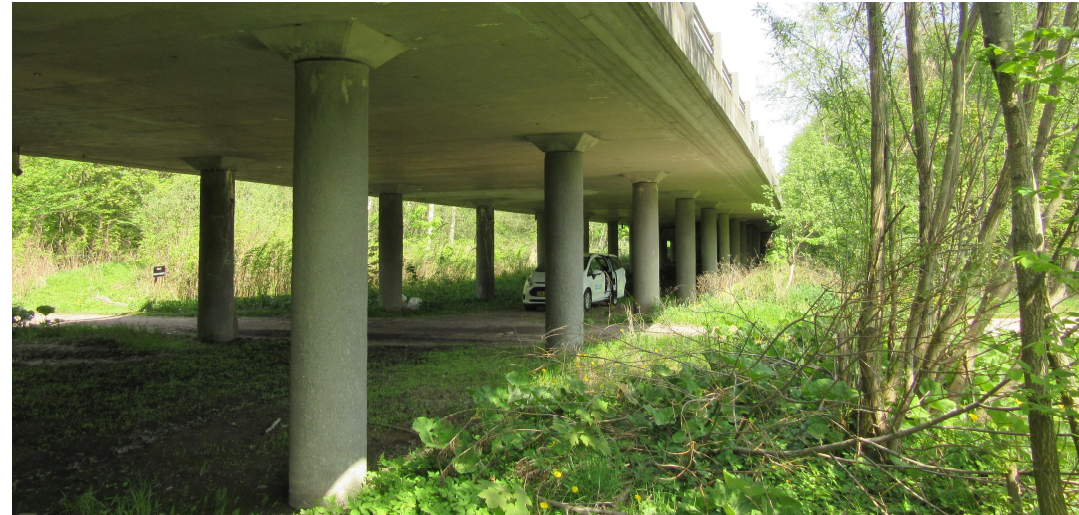
### 2010: Bæreevneberegning

- Dårlig tilstand,  $f_{ck} < 20$  MPa
- Bæreevne kun netop svarende til færdselslovens krav
- Fortsat nedbrydning
- Beslutning om udskiftning

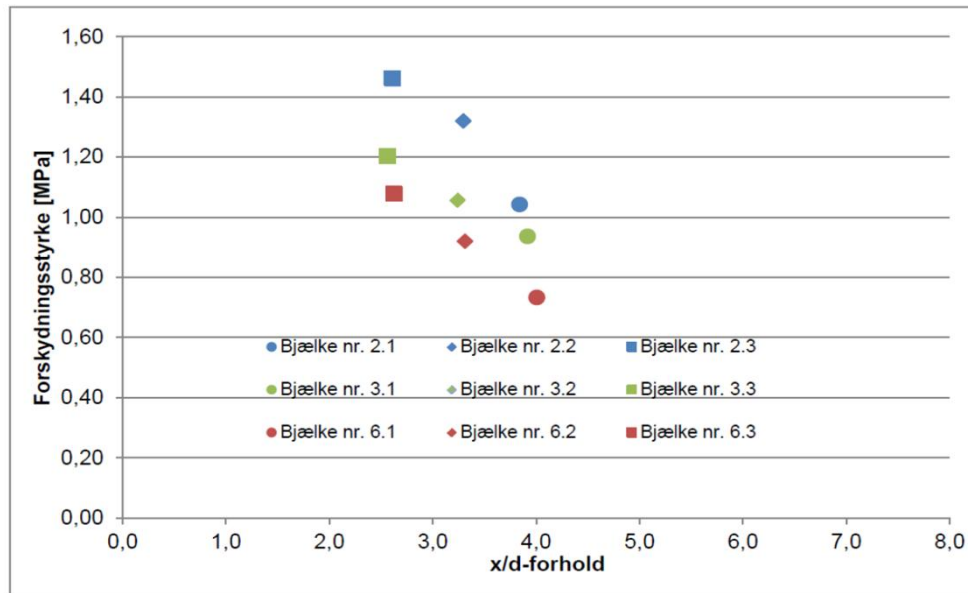
3 punkts bøjning

- Forskydningsbæreevne reduceret, ca. 10-20% ift intakt beton
- Bæreevne fortsat tilstrækkelig stor, robust og duktil til at den gamle beton kan genanvendes, hvis den beskyttes

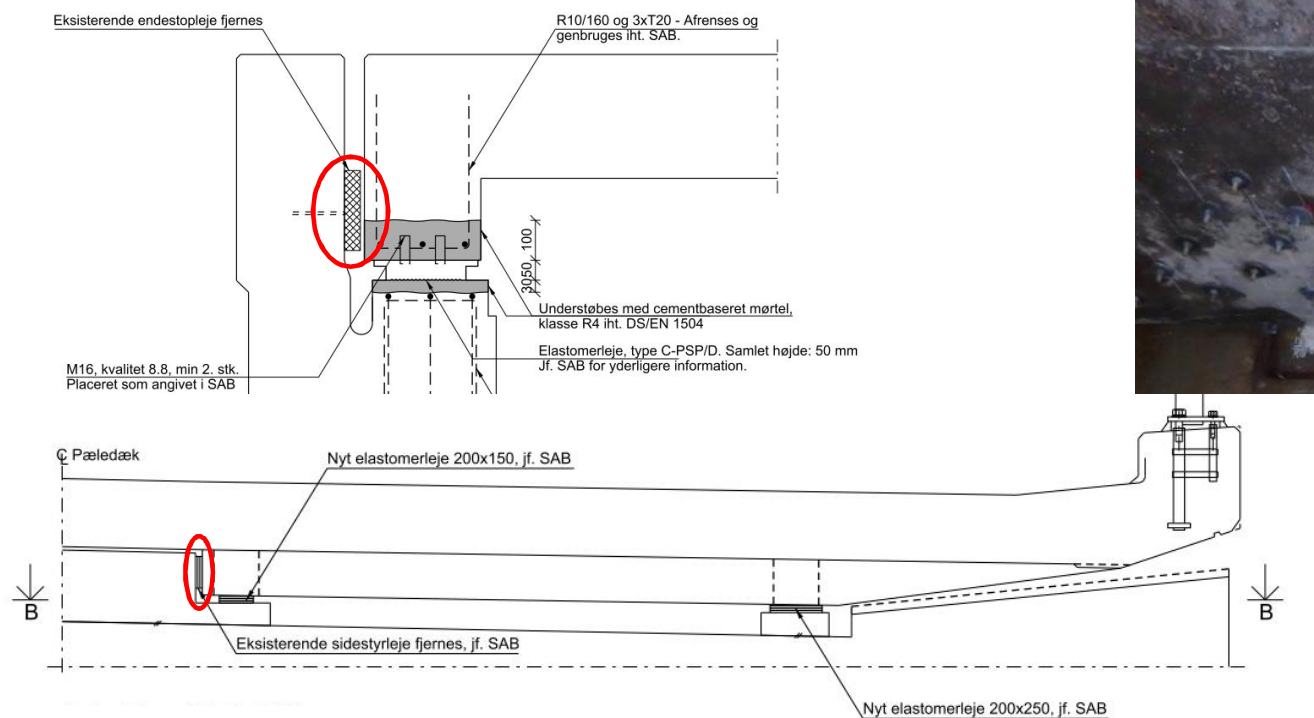
Stålkonstruktion for side- og endestyr.
