Reparation af  
overbygningen på  
Thorstedvej efter  
påkørsel

SYSTRA Danmark

Dansk Brodag 2025

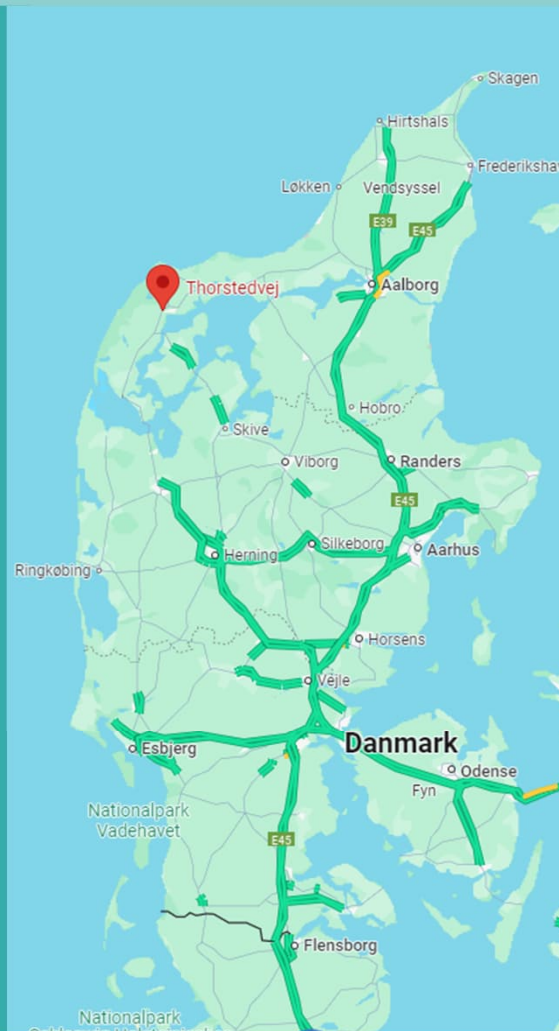
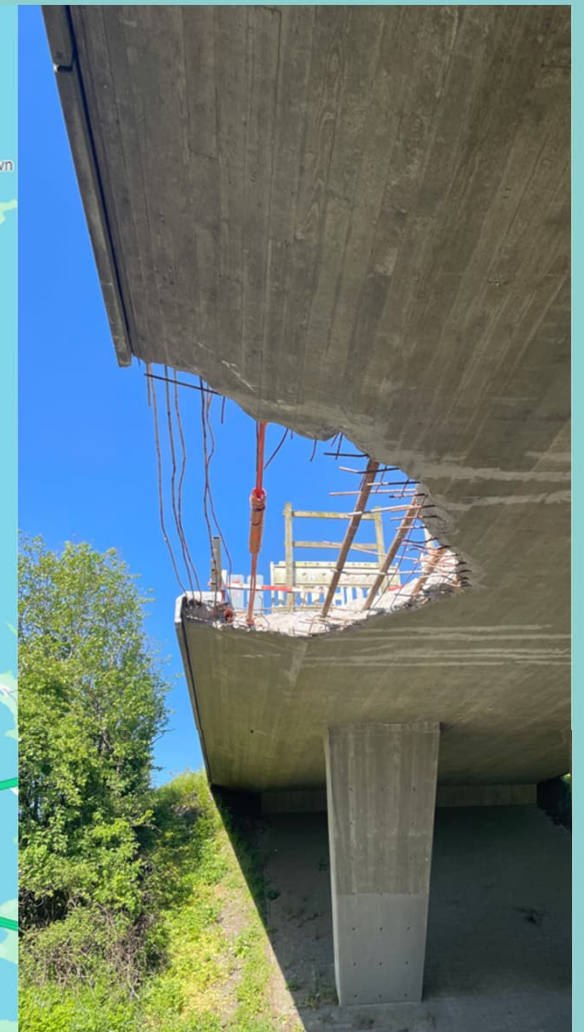
- Særtransport med vindmøllenav ved 80km/t
- Nav kilet fast mellem bro og underført vej
- Gennemlokning af brodæk i et område på 7x5 m, ydre perimeter.
- Blotlægning af spændkabler

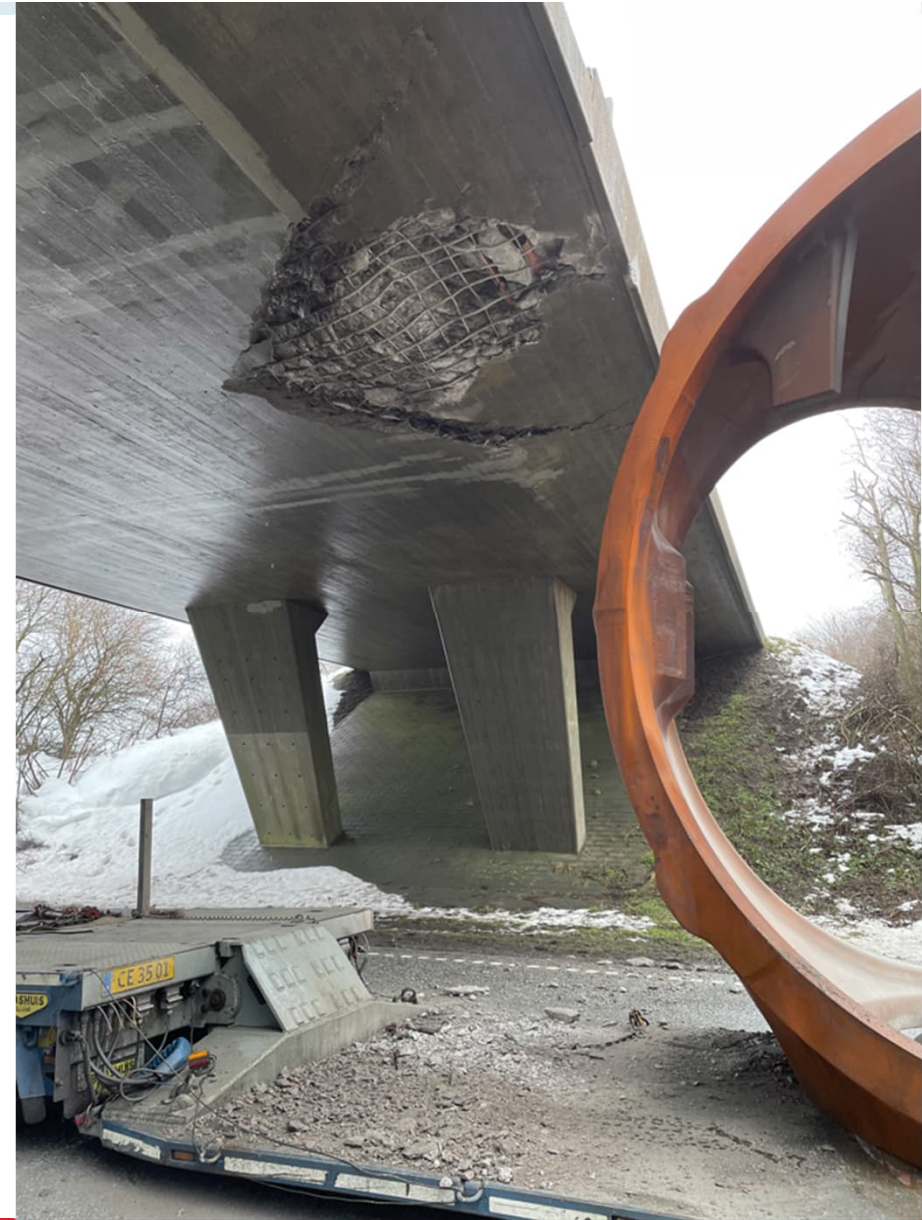
Stort skadesomfang kræver besøg og ofte genbesøg  
Behov for registrering ifm. vurdering og kommunikation

- Billeder
- Scanning – Gennemgående overblik
- Målinger

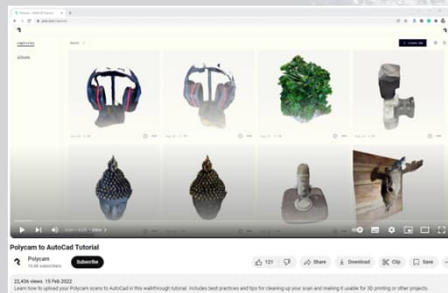
- Selv fra en afstand af flere meter, er scanningen tilstrækkelig nøjagtig til at kunne fastlægge skadens geometri, placering af armering og spændkabler
- Punktskyen kan importeres i autocad
- Redskaber:
  - En nyere Iphone Pro.
  - LIDAR scannings app, f.eks. Polycam

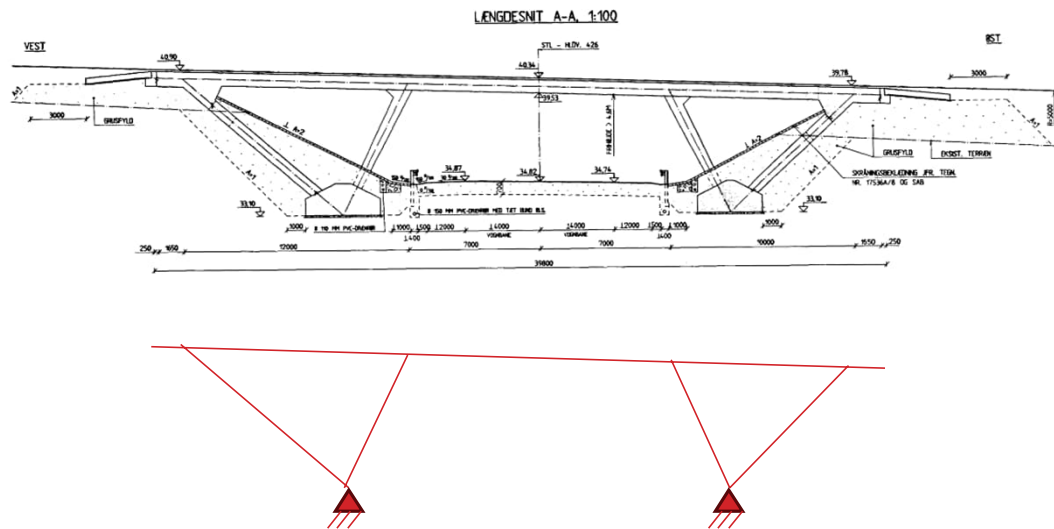
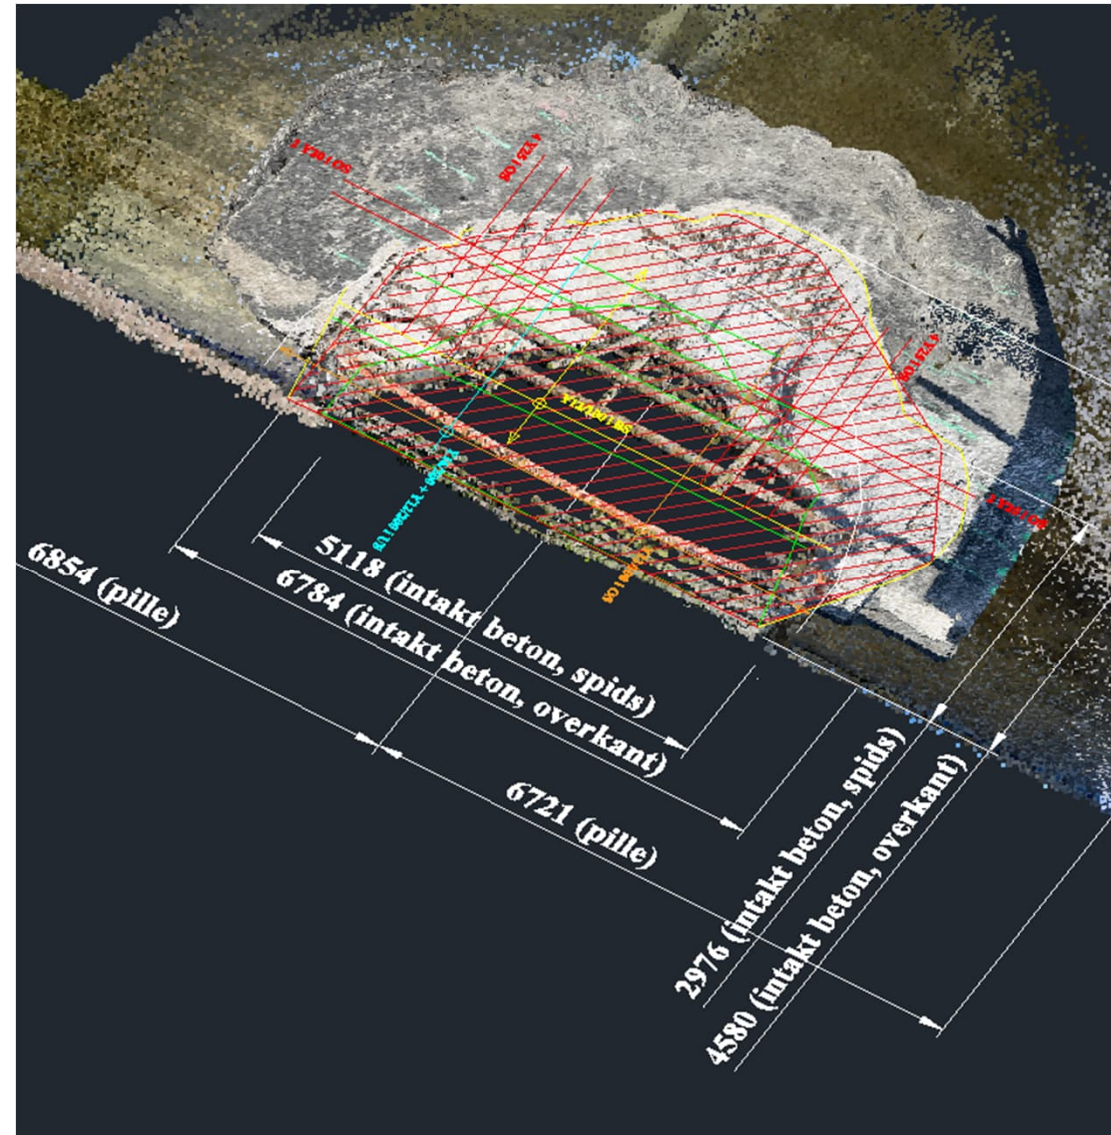
- Broen er opført i 1992.
- Efterspændt rammebensbro.
- I de oprindelige beregninger (COWI) er broen simplificeret til en bjælkemodel

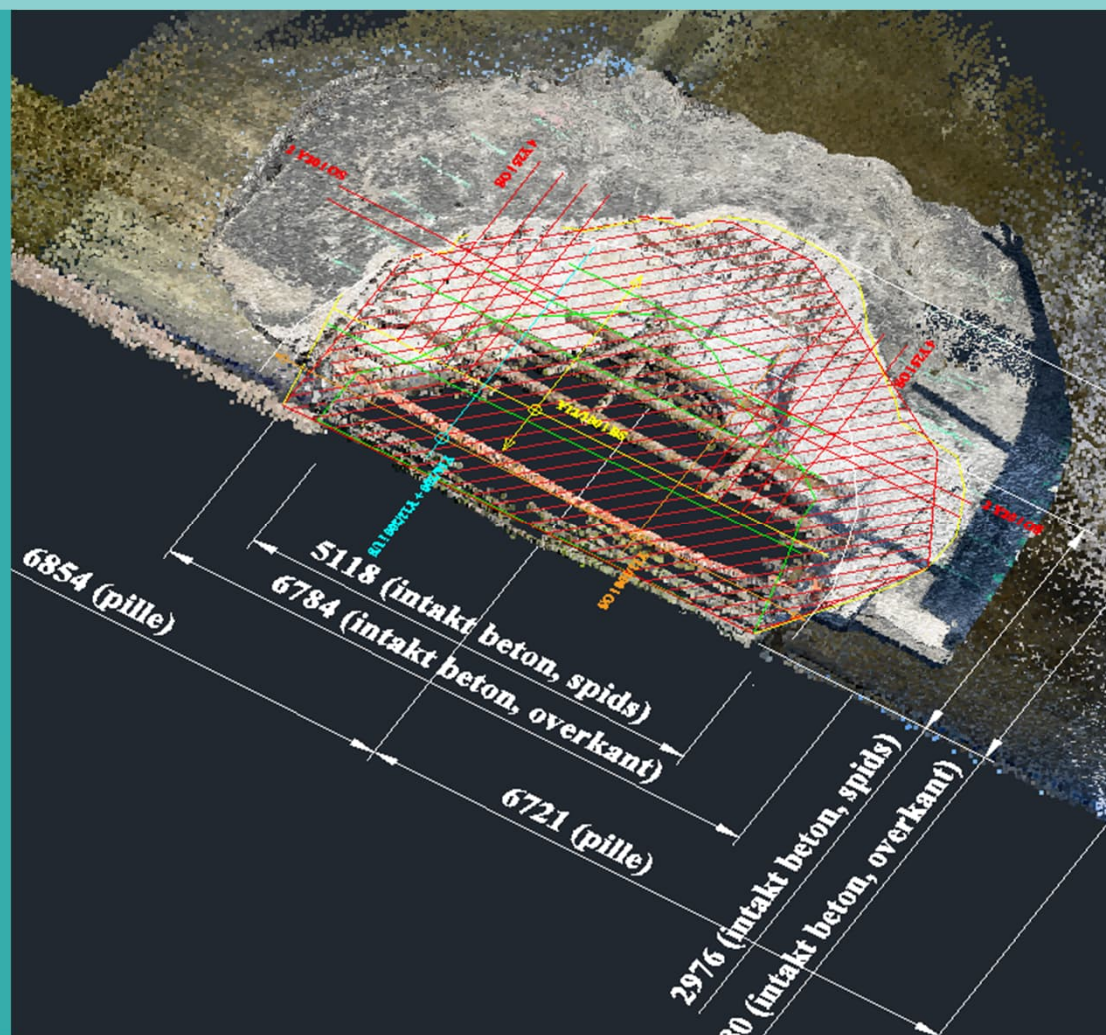
Efterspændingen, som normalt er til gavn for konstruktionen, har nu en negativ effekt.

Skaden har medført en ny ligevægt, hvor spændingerne er forøgede lokalt

7 → 14 MPa

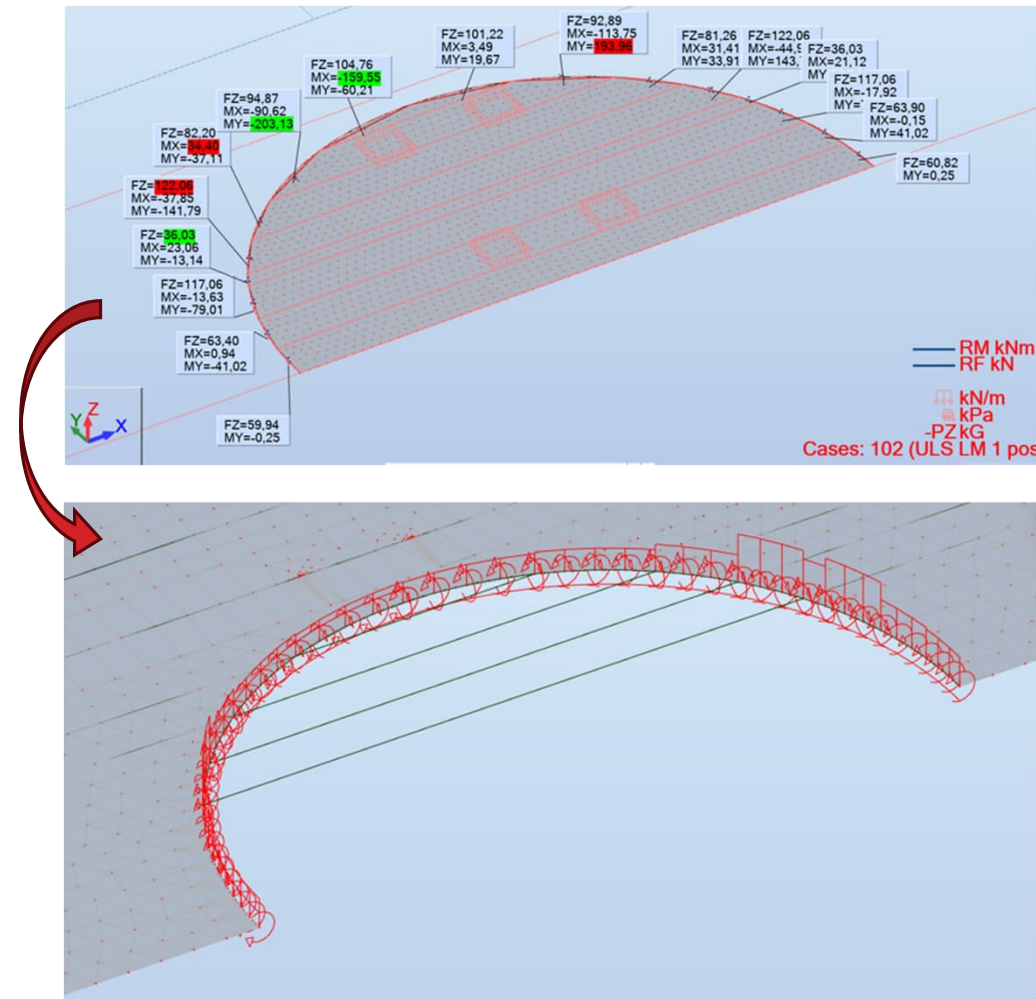
**Udfordring:** behov for plastisk omfordeling på grund af svag kantbjælke.

Kræfter overføres via script imellem to separate modeller.  
"old school stadieanalyse"

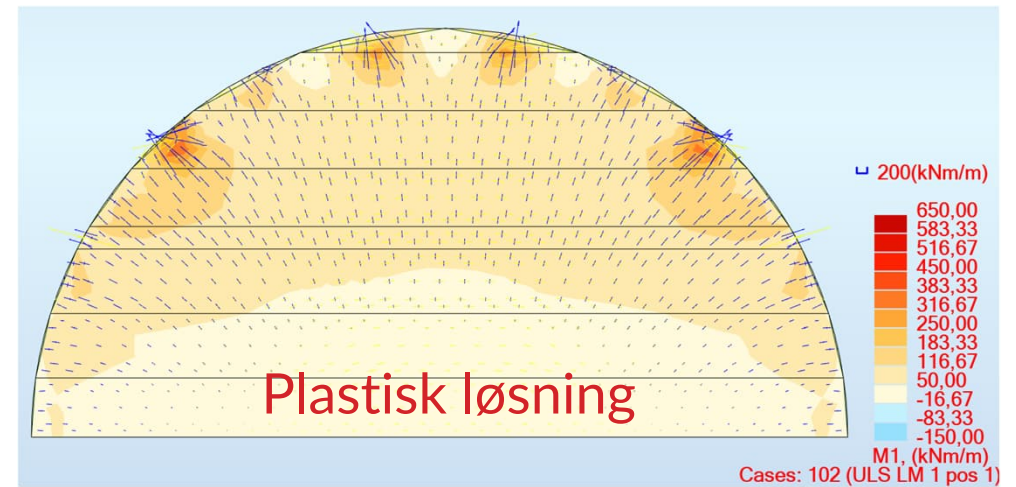
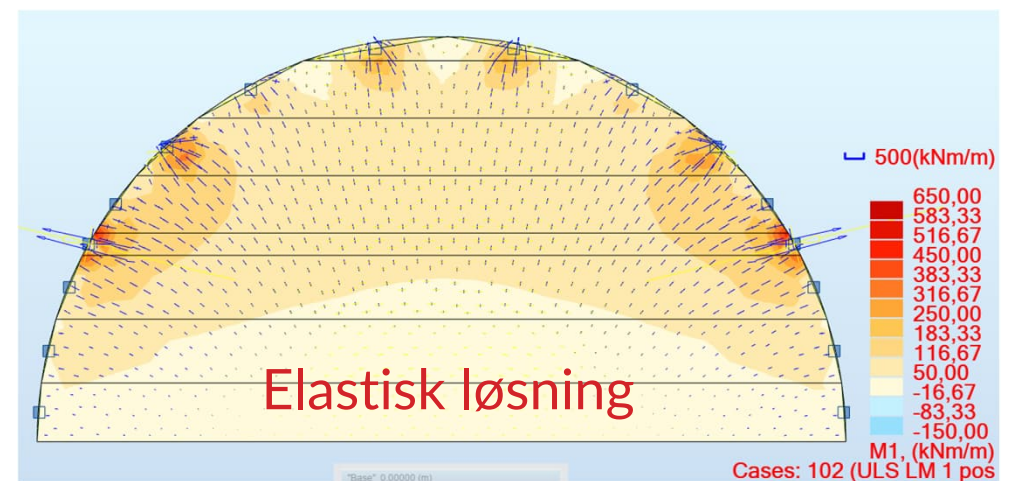
**Udfordring:** behov for plastisk omfordeling på grund af svag kantbjælke.

Ved at indføre ikke-lineære understøtninger i modellen af udstøbningen opnås en statisk tilladelig løsning

Det er krævet at alle snit er minimumsarmerede.
