**Til grænsen med de  
alkalikiselramte broer**

**Erik Stoklund  
Larsen**

**COWI**

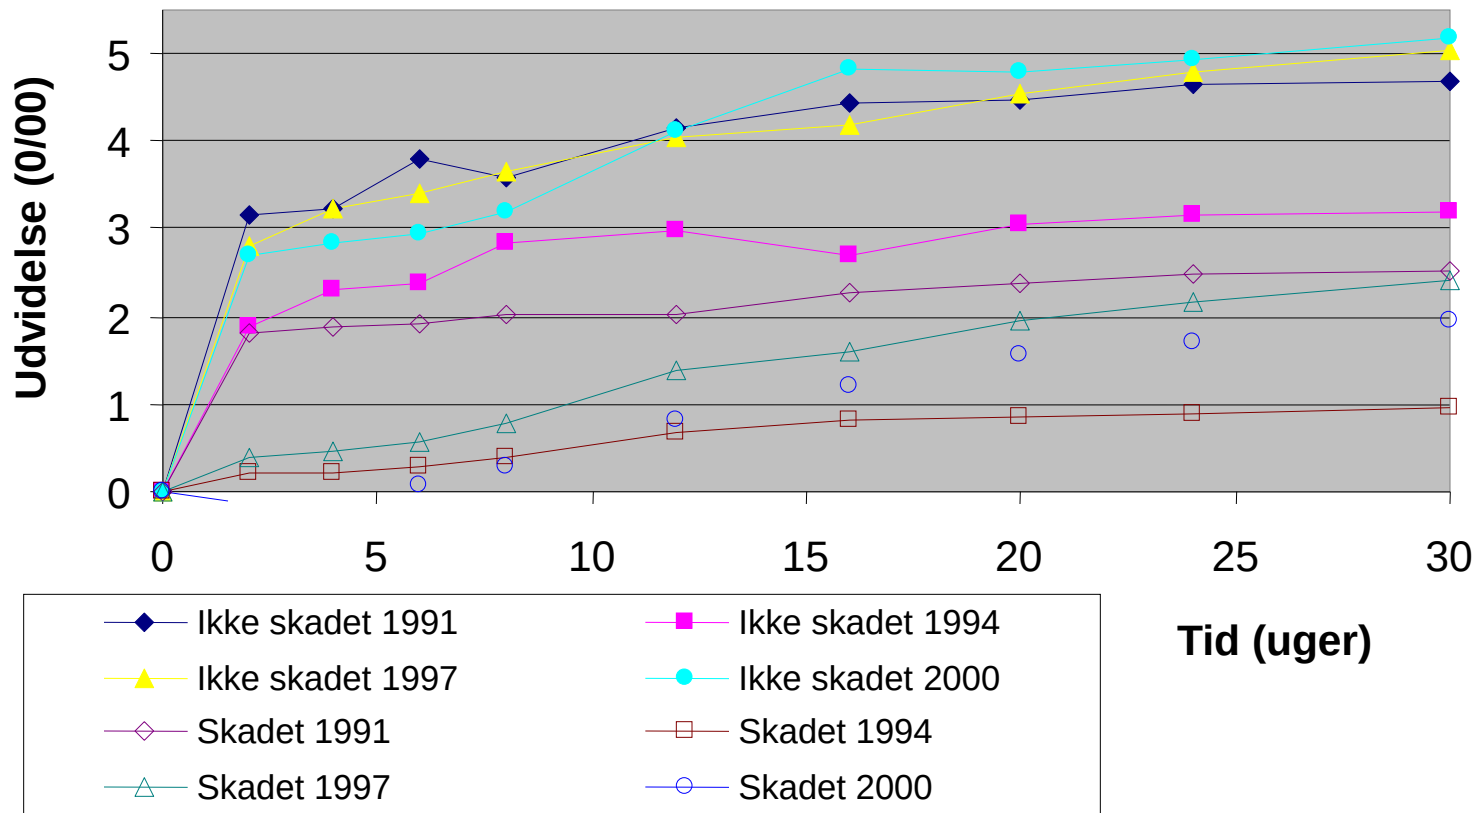
# Restudvidelse af AKR-påvirket beton

## Udvidelse i saltvand ved 50° C

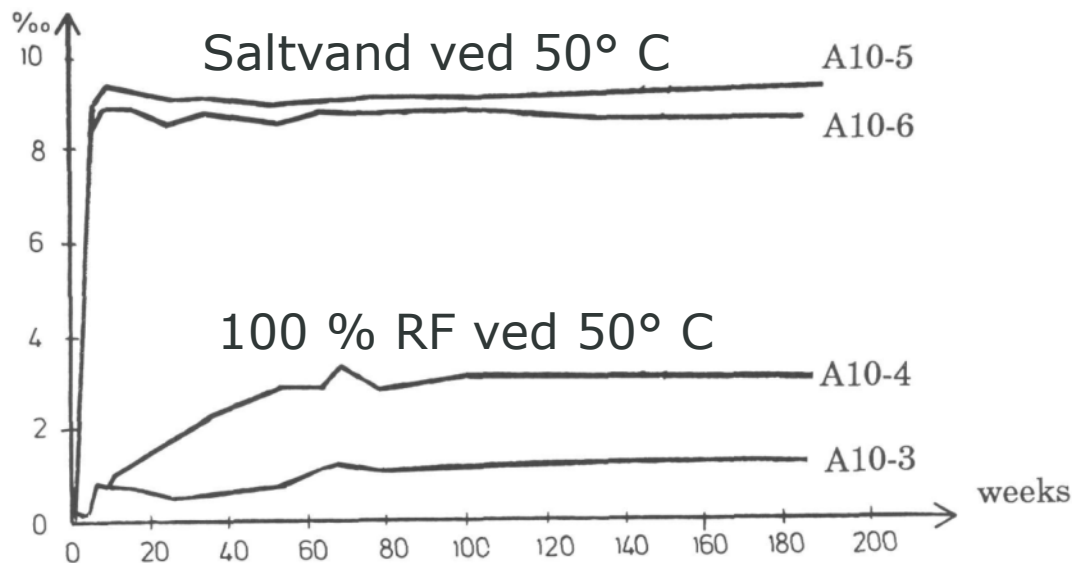
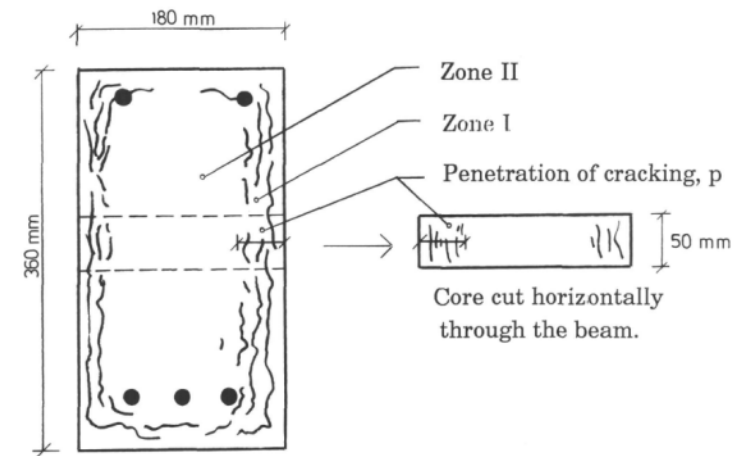
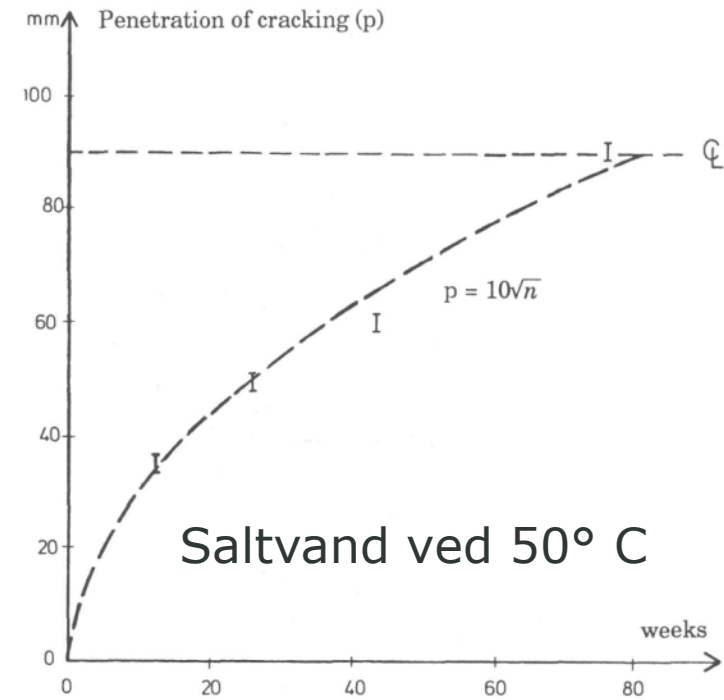
# Revnedannelse og udvidelse

- Udvidelse sker fra overfladen og indefter
- Derved dannes indre spændinger i betonen
- Spændinger udløses ved revnedannelse – primært som overfladeparallelle revner

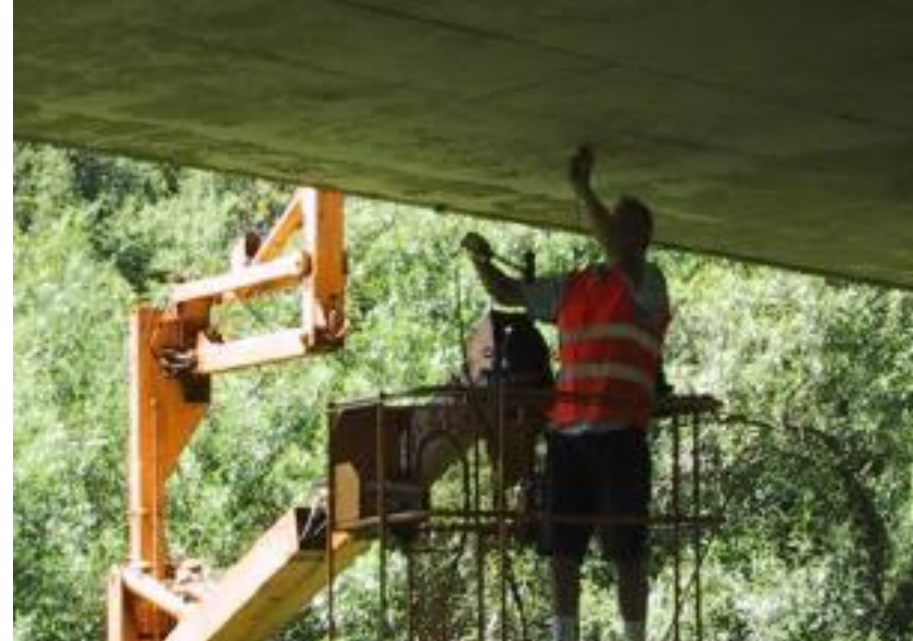
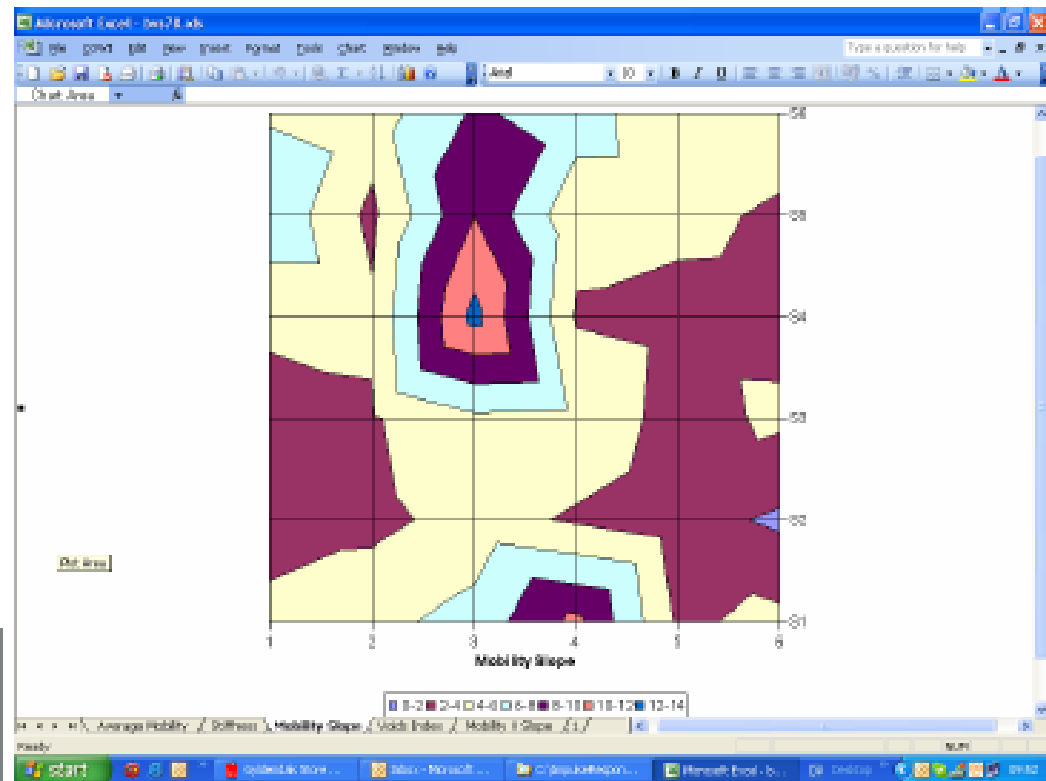
## Skjulte skader - Impulse Respons (Smash)

### Akustisk metode til detektering af:

- Delamineringer i betonkonstruktioner
- Hulrum i/under/bagved betondæk og vægge
- Stenreder

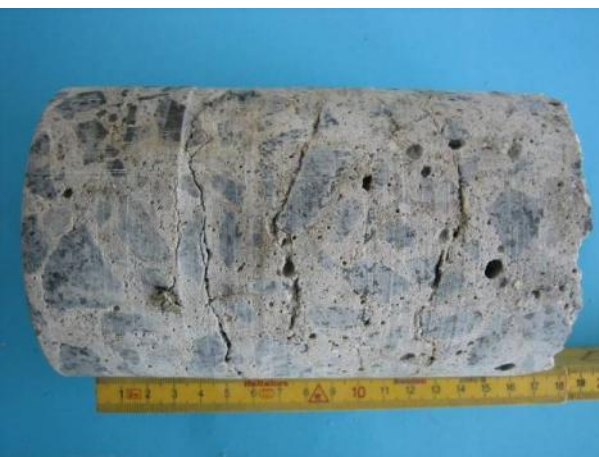
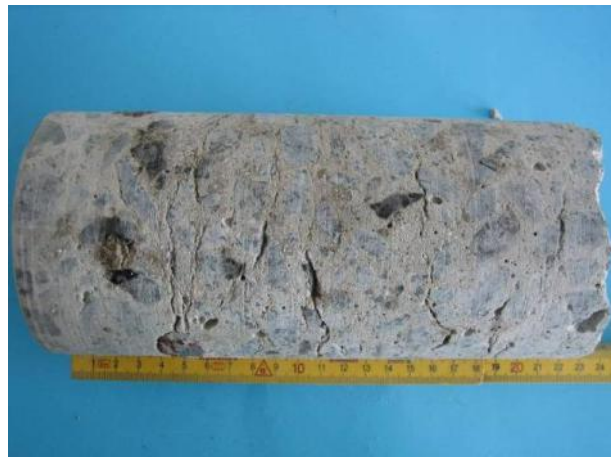
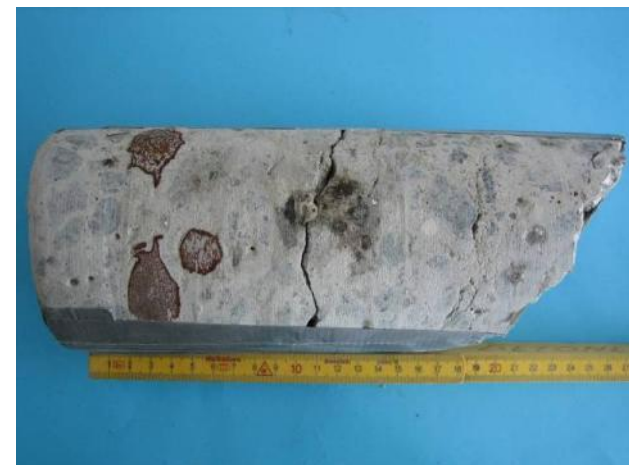
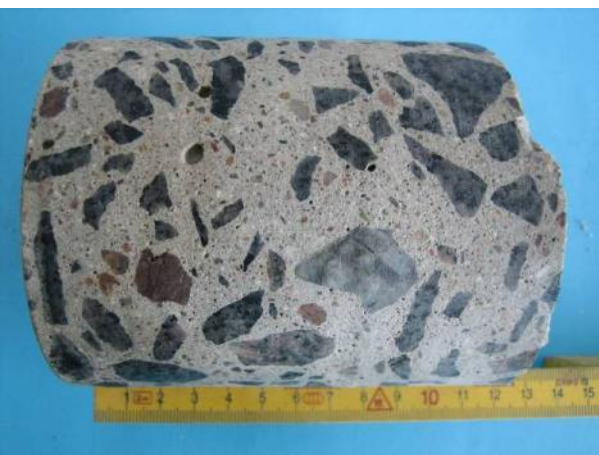
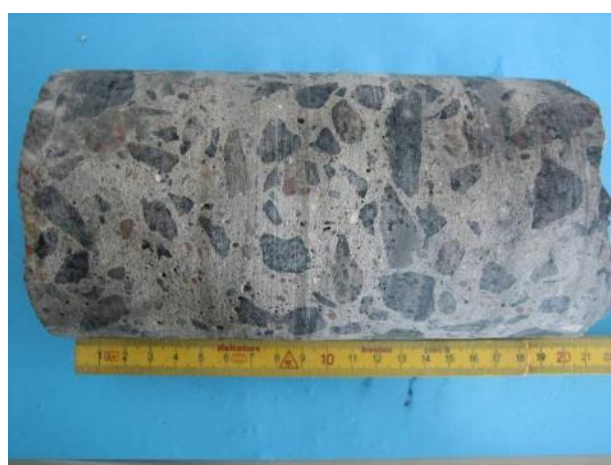
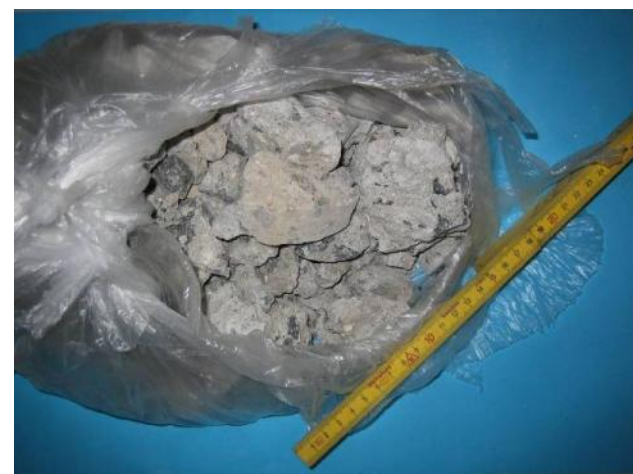
## 15 kerner udboret med henblik på kalibrering - god overensstemmelse med smash-målingerne

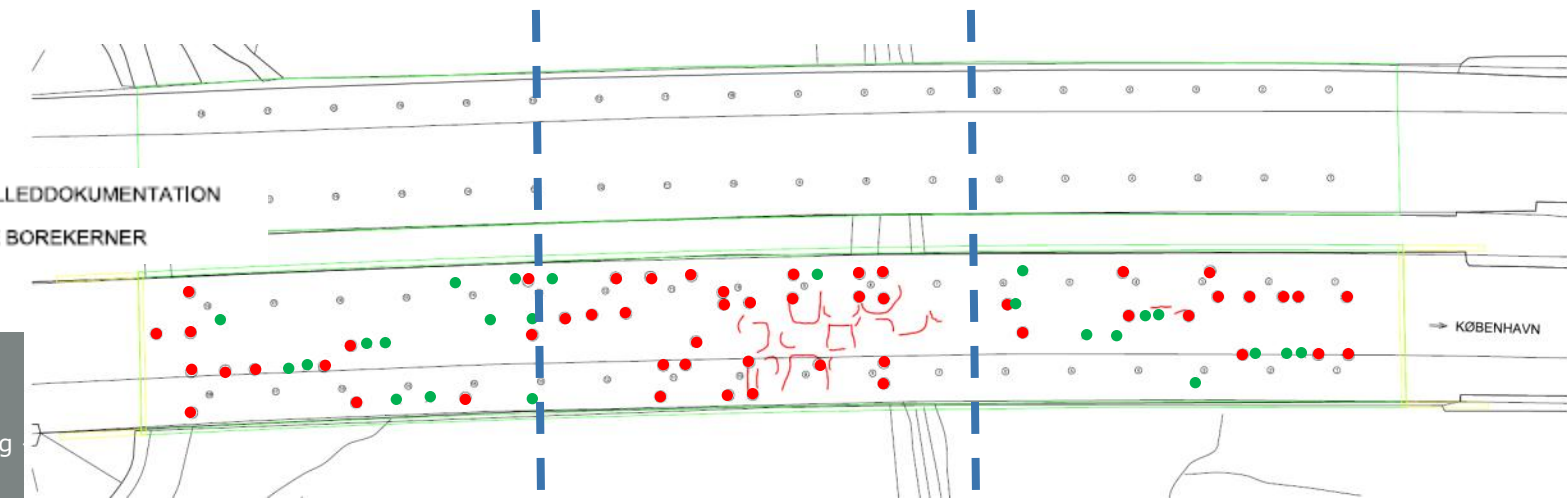
Kerner

- BOREPRØVER MED BILLEDDOKUMENTATION
- USAMMENHÆNGENDE BOREKERNER

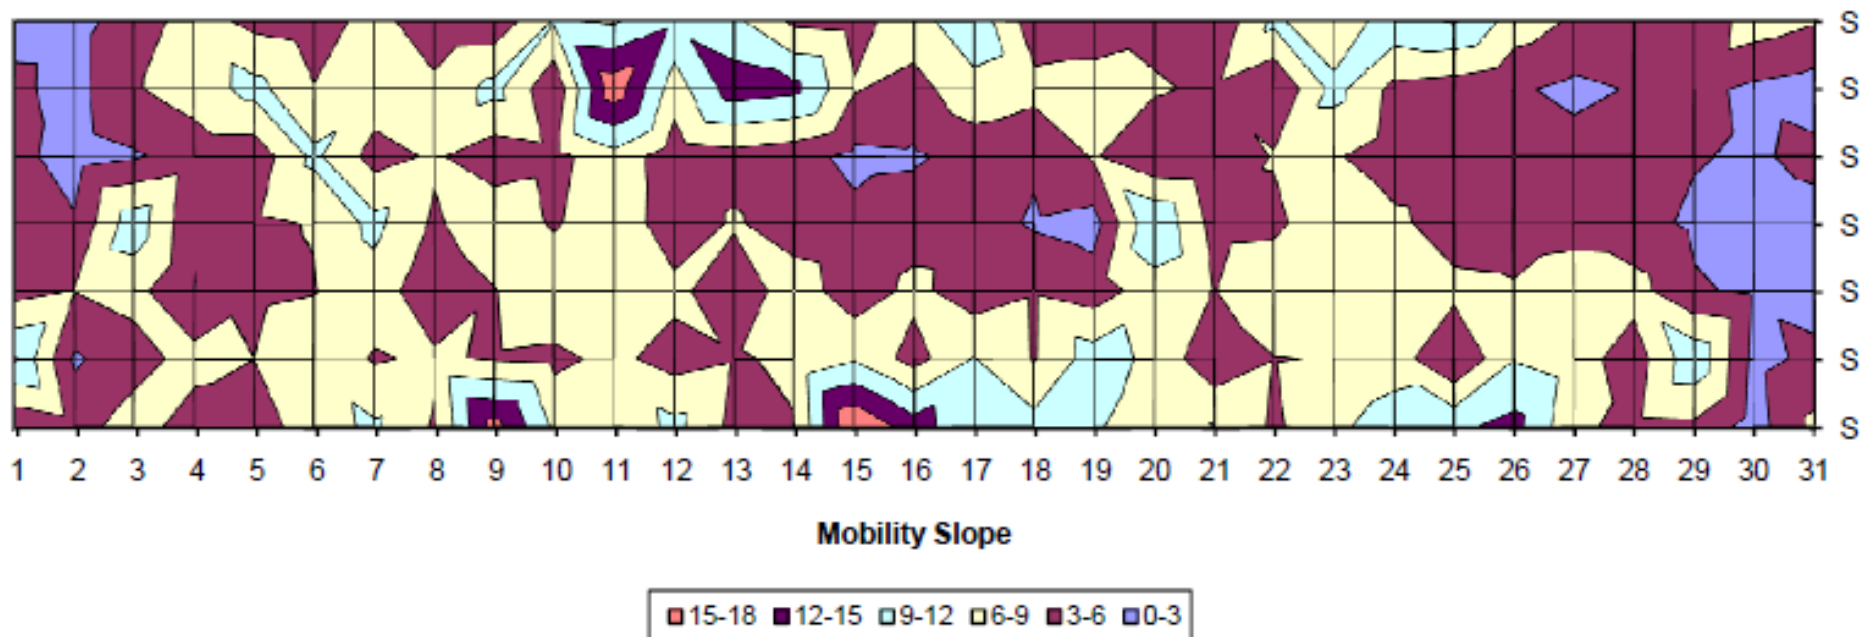
## Bro 119-0-018 - Skovvejen

Alt under 3 er i orden – dvs. stort set intet!

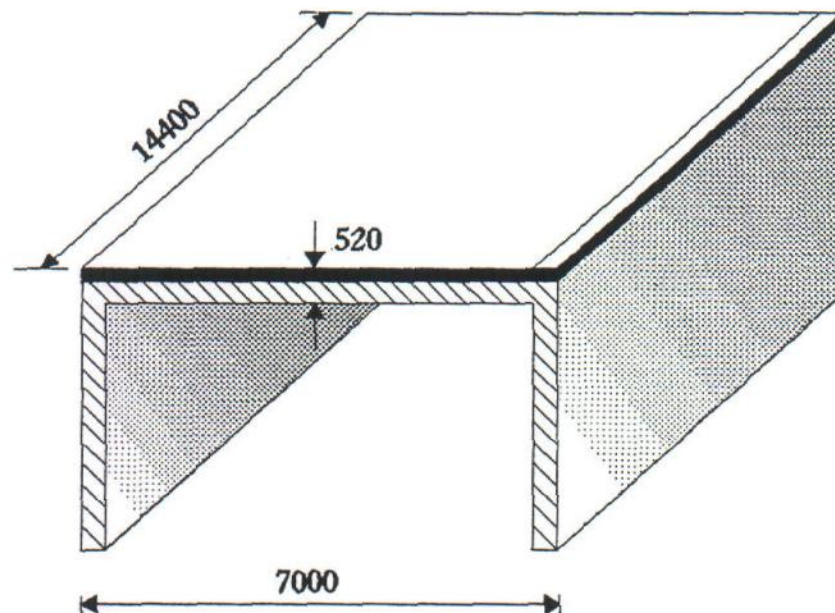
Pladekonstruktion

## 104-003 Salpetermosevej

1977: Opført

1982: Mange fine grovmaskede revner på facaderne

1985: Revnerne havde bredt sig ind i dækket og der konstateres hvide udfældninger. Årsagen blev fastlagt til AKR.

1986-1992: Broen blev holdt under observation. Skaderne breder sig til vederlag og fløje.

1992: De besluttedes at udskifte bropladen og reparere vederlag.

1993: Bropladen blev skåret til bjælker der afprøvedes på DTU

- Trykstyrken uændret fra 1977 til 1993 (ca. 20 MPa)
- Brodækket er voldsomt revnet pga. AKR.
- Udviklingen i skader har været langsom i perioden 1985-1993.
- Revner forløber som decideret lagdeling af dækket.
- Afprøvning af statisk og dynamisk bæreevne – simpelt understøttede bjælker
- Resultatet af forsøgene viste at broens bæreevne stort set var intakt.

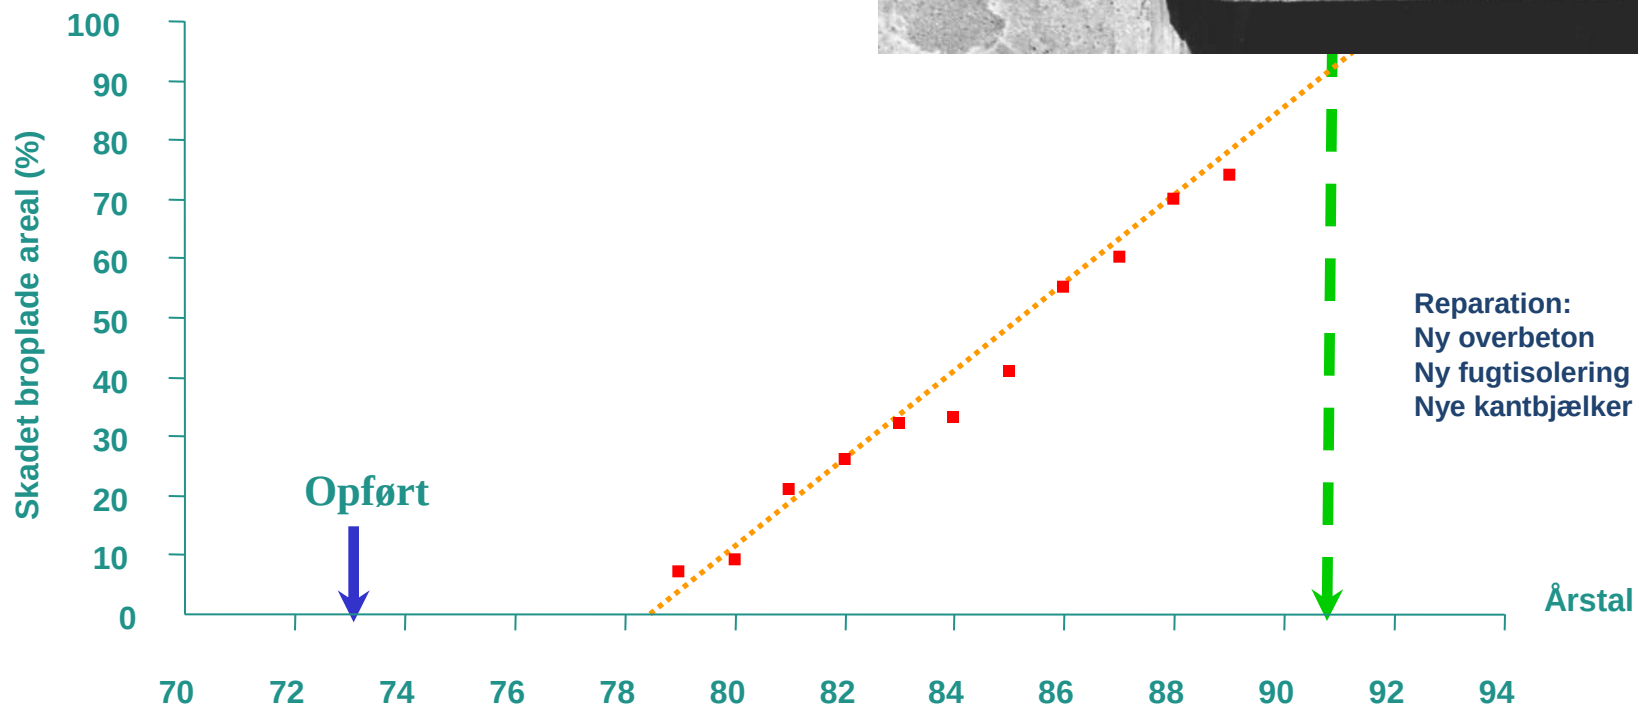
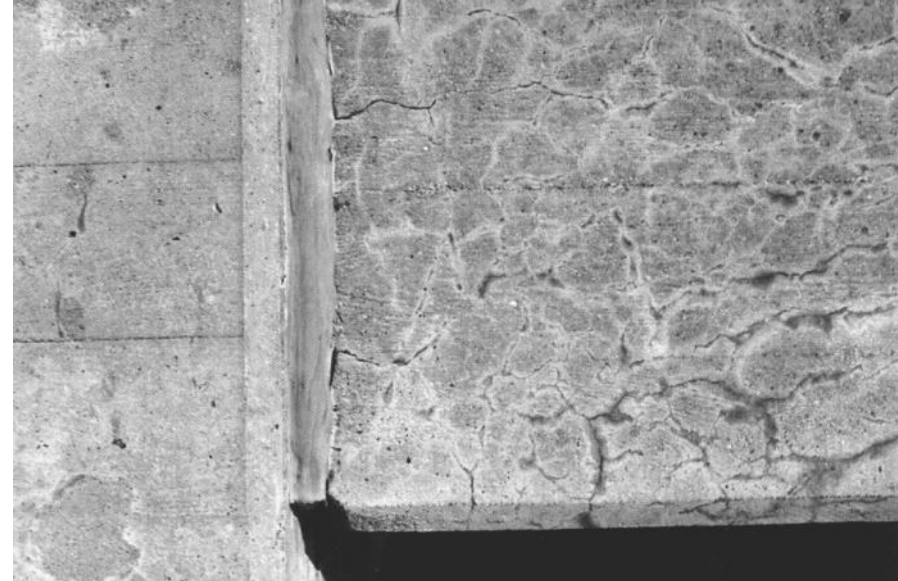
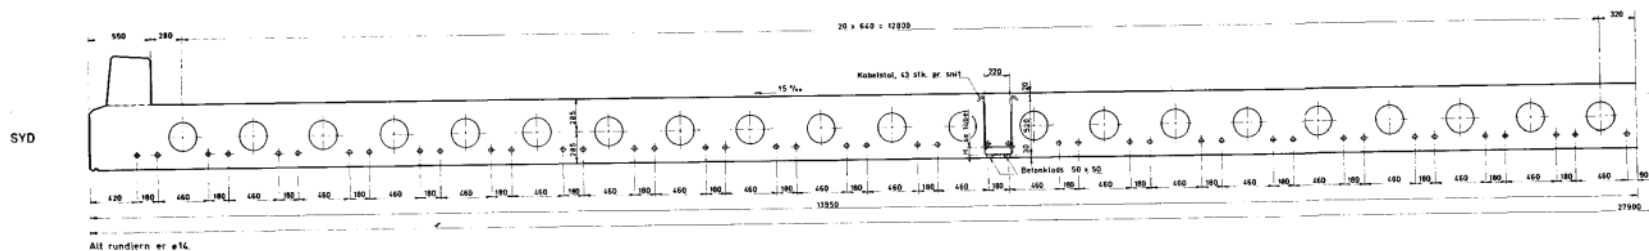
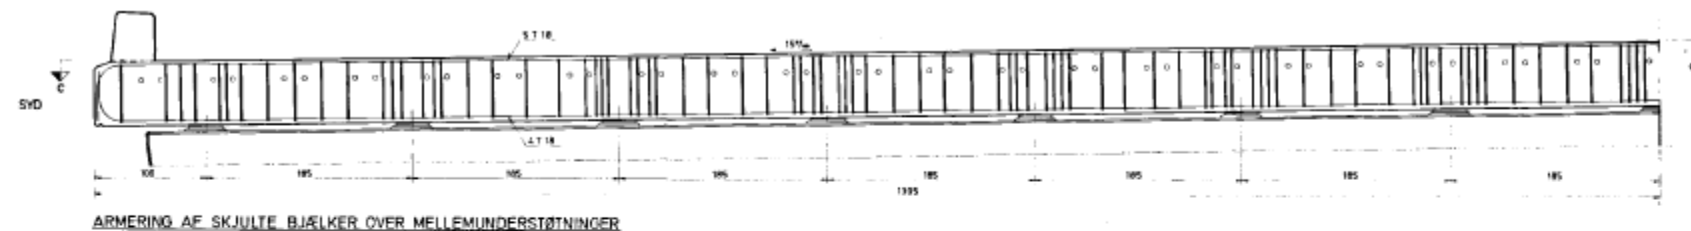
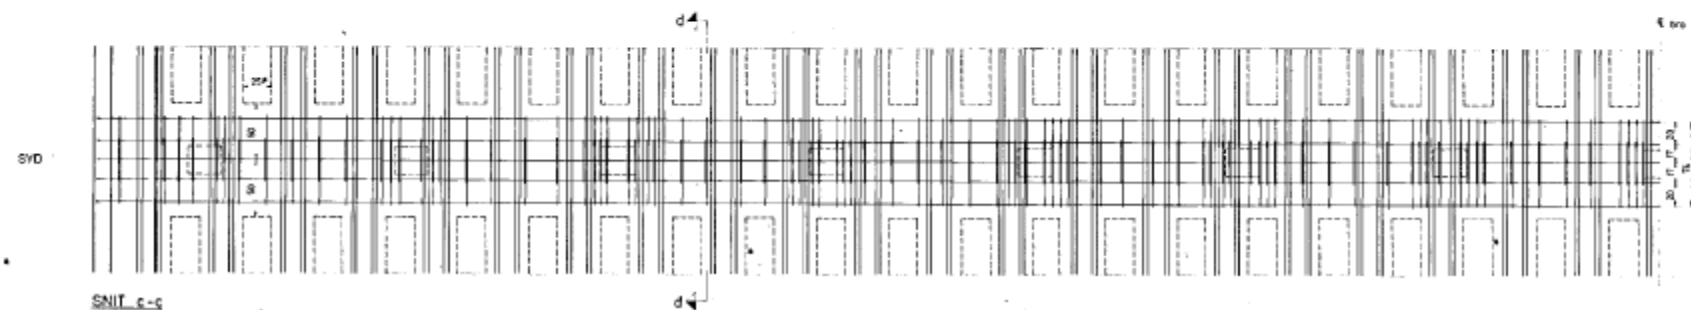
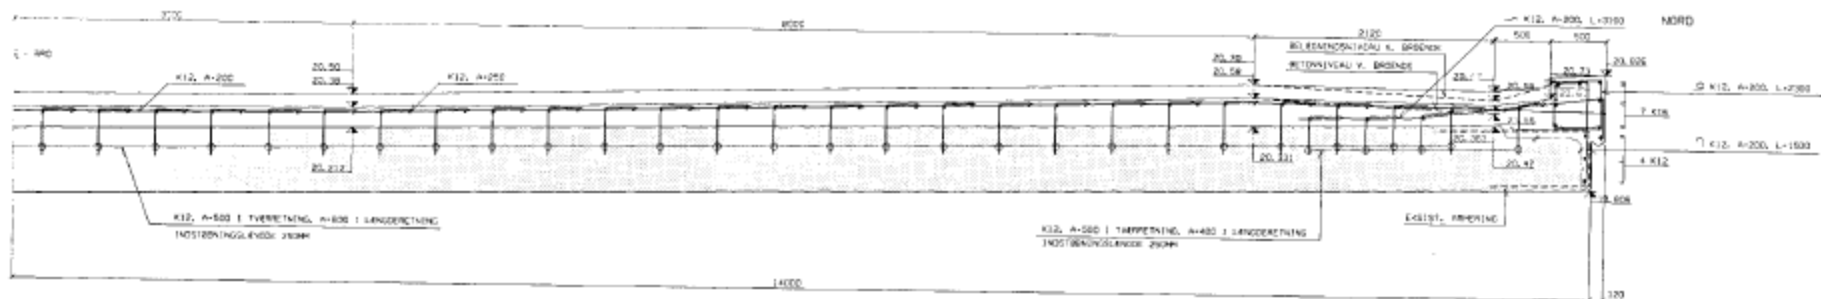
# Bro nr. 136-008 ved Ølstykke Udvikling i alkalikiselreaktioner

Østlige brohalvdel vist. Koter og mål i parentes gælder vestlige  
brohalvdel. De angivne koter gælder o.k. betonplade ved vejmidte.

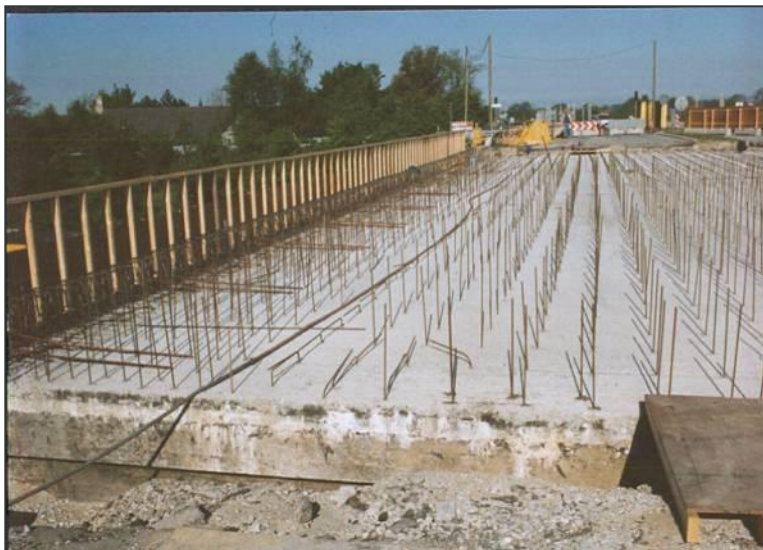
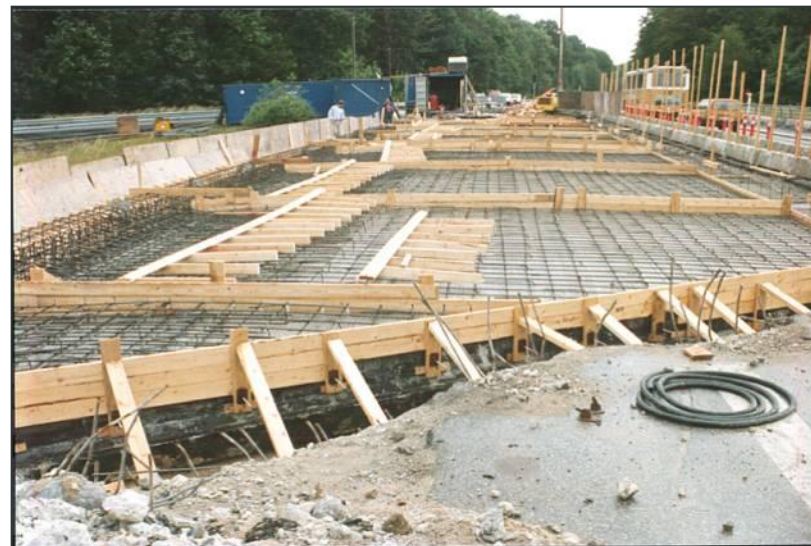
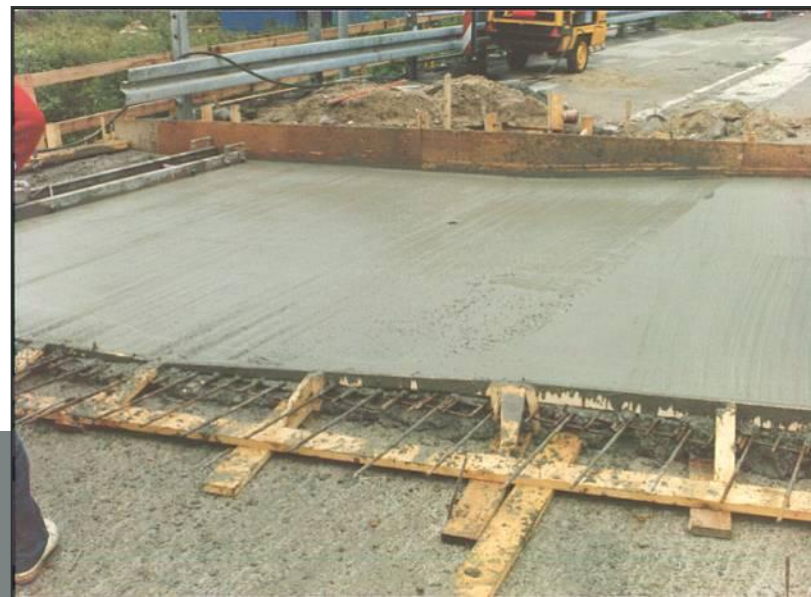
# Bro 140-0-003 UF af Isterødvejen

- Forstærkning via profileringsbeton på bropladen

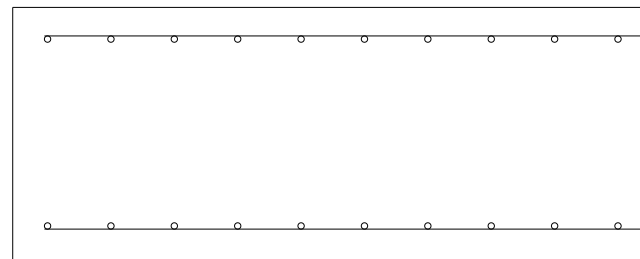
- AKR-broer med ingen bøjler eller ringe sammenhæng i armering skal have speciel opmærksomhed og udskiftning bør overvejes.

**Disse broer bør holdes under skærpet opsyn!**

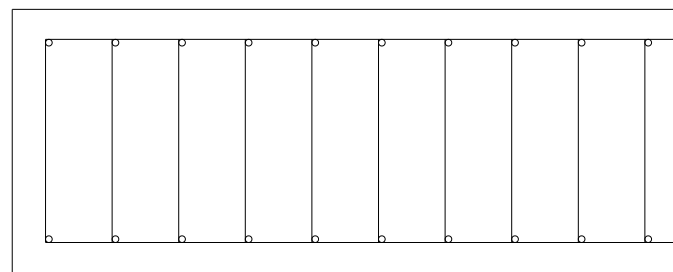
- AKR-broer med armeringsnettet bundet godt sammen kan med fordel repareres.

**Det skal vurderes fra sag til sag om broen skal udskiftes eller repareres!**
