Herning kulfiberstibro

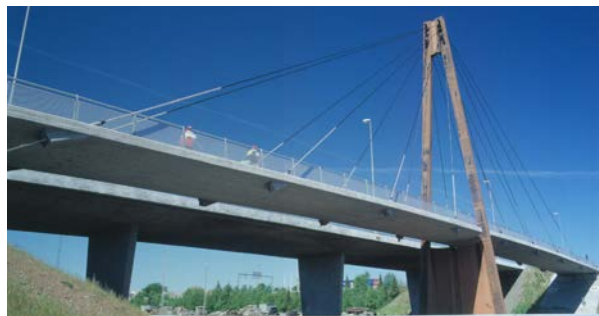
Herning stibro er en bro, hvor materialerne er valgt med henblik på at få en tilnærmelsesvis vedligeholdelsesfri bro. Broen er en symmetrisk skråstagsbro med 16 skråstag udført af kulfibre. Brodrageren er udført af beton, som i den ene halvdel er armeret med kulfibrestænger og i den anden halvdel armeret med rustfast stålstænger. Pylonen er udført af cortenstål.

Projekt blev iværksat i 1997 og hovedformålet var at finde en konstruktion, som ikke havde de kendte problemer med armeringskorrosion i f.eks. kantbjælkerne og et ligeledes kendt behov for dyre membraner. En sideeffekt blev også, at kunne se hvorledes fiberskråstag opfører sig holdbarhedsmæssigt. Inden projekteringen blev iværksat blev et omfattende studie af forskellige fibertyper gennemført. I studiet indgik blandt andet armid-, glas- og kulfibre. Resultatet af dette forstudie udmøntede sig i valget af kulfibre, som det materiale, der havde det største potentiale. Efterfølgende blev et undersøgelsesprogram iværksat med forskellige destruktive tests af de planlagte materialer. Der blev gennemført forsøg med forskydningsarmerede betonbjælker med kulfiberbøjler. Kulfiberstænger kan ikke formes på byggepladsen, som traditionel stålarmring, hvorfor forskydningsbøjler skal præfabrikeres. Der blev desuden gennemført en række udtræksforsøg for at kunne beregne forankringslængderne af den valgte armeringstype. Efter disse indledende undersøgelser blev selve projekteringen gennemført. Et af resultaterne fra forundersøgelserne var blandt andet en anderledes tilgang til den slappe armering, som følge af, at kulfiberstænger bryder ved et uvarslet brud. Betondækket er derfor overarmeret, for at fremtvinge brud i betonen før brud i kulfiberstængerne. Efter det første udbud måtte der gennemføres en sparerunde, hvilket reducerede prisen fra 12 mio. til 9 mio. En del af sparerunden bestod i at erstatte den slappekulfiberarmring i den ene halvdel af broen med rustfast stålarmring. Der blev indstøbt et antal strainingauges på den slappe armering i broen og lastceller på 4 af stagene samt på 2 af de langsgående spændkabler. Desuden er ilagt korrosionsceller for, at kunne følge hvornår traditionel stålarmring ville begynde at korrodere. Broens tilstand er god efter 15 år uden broisolering og resultaterne fra monitoringen vil blive præsenteret sammen med den nuværende vedligeholdelses tilstand.
