## Forstærkning af Lindenberg Pæledæk

### Forstærkning af Lindenberg Pæledæk

Lindenberg Pæledæk er et af landets større bygværker og fører hovedvej 507 mellem Aalborg og Hadsund over Lindenberg å og de tilstødende lave engarealer/blødbundsområder. Pæledækket består af en nordbro på 312 m samt en sydbro på 126 m, som er adskilt af en dæmning på 380 m.

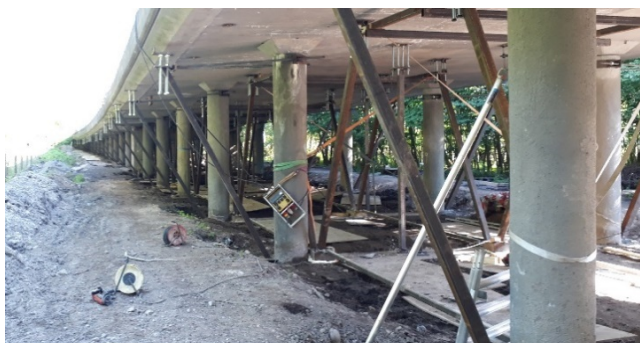
*Omfattende interimskonstruktion.*

I hele udførelsesperioden skal trafikken opretholdes i ét kørespor, hvorfor udførelsen deles op i 6 etaper. For at sikre tilstrækkelig bæreevne mens forstærkningen af brodækket pågår opstilles en omfattende interimskonstruktion. Arbejdet udføres i år 2018-2020.

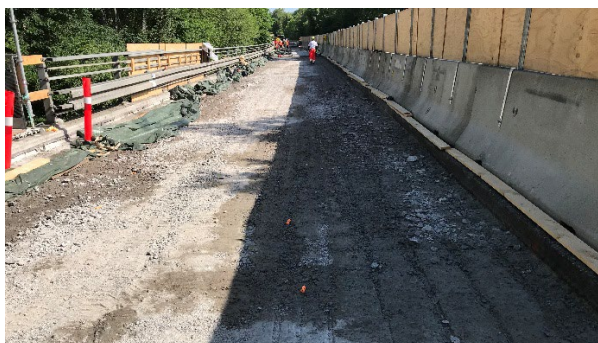
*Efter fjernelse af oversidearmering.*

Forstærkningen omfatter fjernelse af de øverste ca. 7 cm beton inkl. oversidearmeringen, hvorefter der udstøbes et nyt forstærkningslag på 10 cm med ny oversidearmering. Forstærkningslaget armeres sammen med det eksisterende brodæk via strittere og omkring understøtninger ibores forskydningsdorne. Derudover udføres en traditionel omisolering med ny brobelægning, ligesom der udskiftes fuger og lejer.

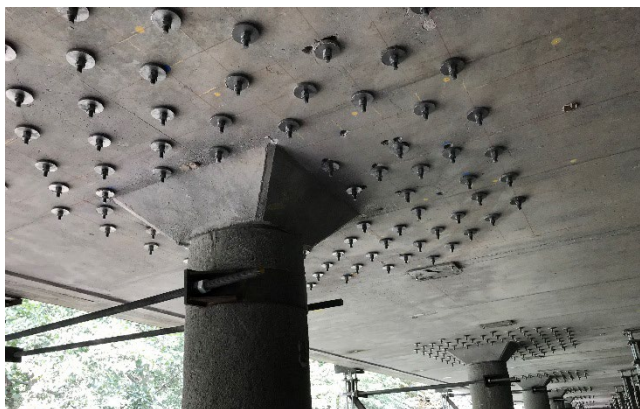
*Forskydningsdorne på US brodæk.*

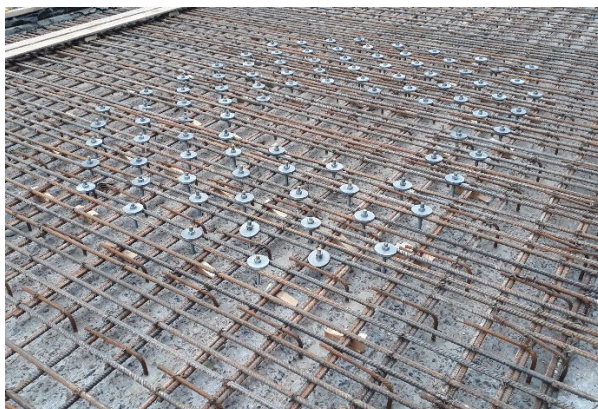
*Forskydningsdorne og ny armering monteret, overside brodæk.*

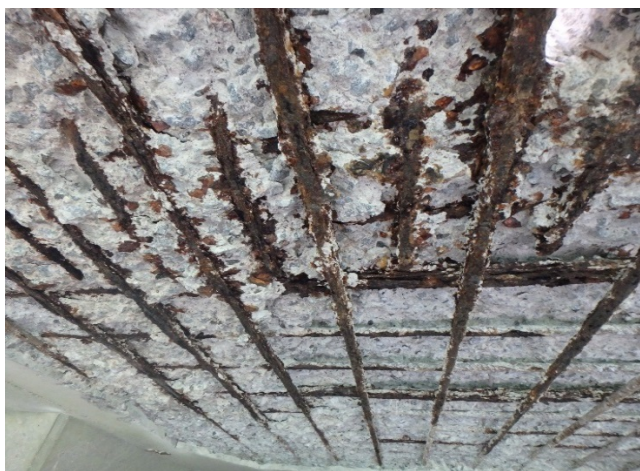
*Korroderet armering på US brodæk.*

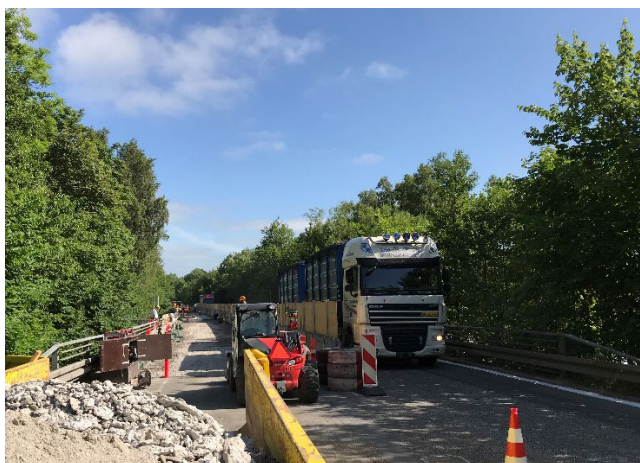
*Smalt spor farbart under udførelsen*

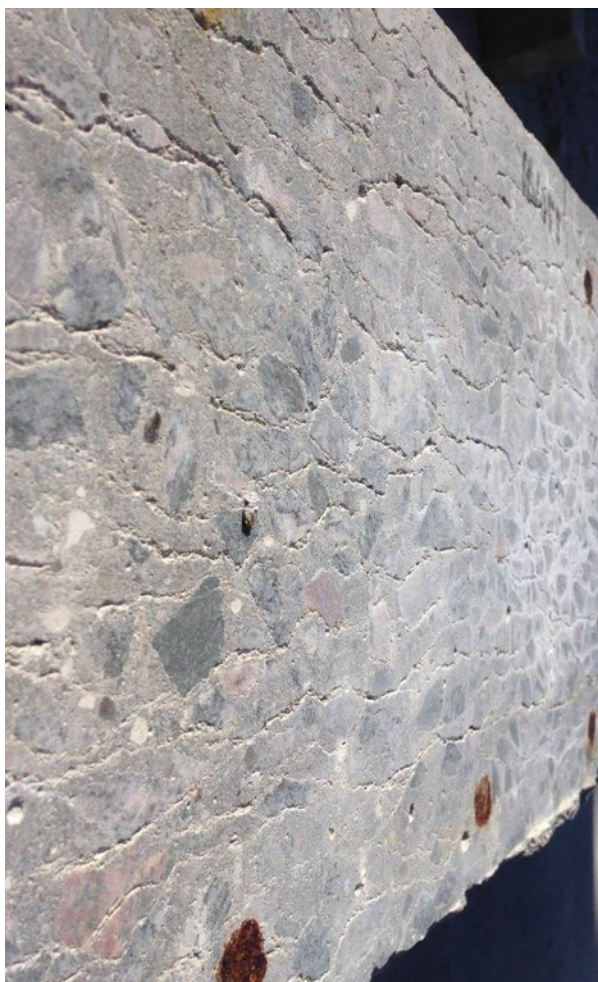
*Revner i prøveemne fra nordbroen.*

I 2010 blev det indstillet at bygværket skulle nedrives, men som resultat af forundersøgelser vedr. mulig udskiftning samt belastningsforsøg med forsøgsemner fra bygværket blev det i 2015 i stedet besluttet at udføre en grundig istandsættelse og forstærkning af bygværket.
